PROTOKÓŁ Z OGŁĘDZIN I NAPRAWY

Nr AP/SER/2026/0001 • Tuchom, 2026-09-14

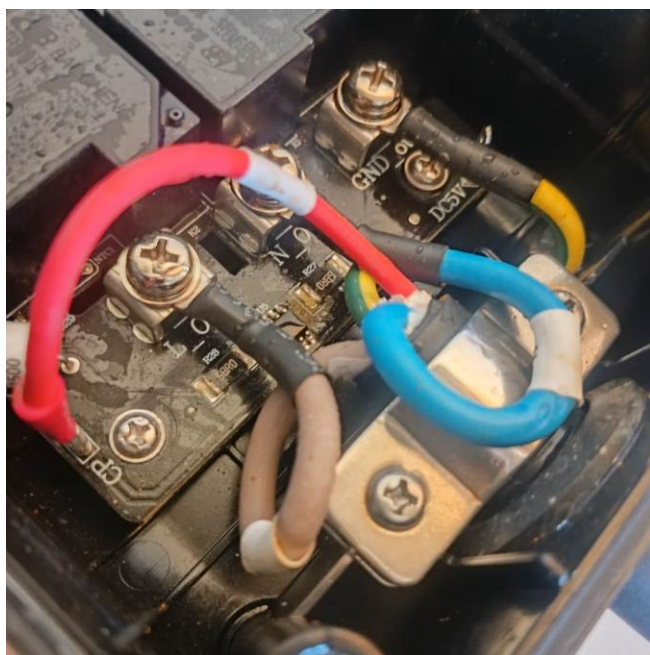
- Wewnątrz obudowy stwierdzono ślady wody: krople i osady na dnie obudowy przy listwie LED oraz na zaciskach i przełączniku płyty głównej (fot. 1, 2).
- Obudowa i uszczelnienia sprawdzone — bez wad; nie stwierdzono wady, która tłumaczyłaby przedostanie się wody do wnętrza.
- Do wymiany zakwalifikowano płytę główną, płytkę kontrolną i listwę LED (fot. 3–5).

Uszkodzenie elektroniki (płyta główna, płytka kontrolna, listwa LED) przez wilgoć, która dostała się do wnętrza urządzenia w trakcie użytkowania. Wady obudowy ani uszczelnień nie stwierdzono.

Wewnątrz urządzenia stwierdzono ślady wody (fot. 1, 2), a obudowa i uszczelnienia są bez wad. Uszkodzenie ma przyczynę zewnętrzną, powstała w trakcie użytkowania, i nie jest brakiem zgodności towaru z umową istniejącym w chwili dostarczenia (art. 43c ust. 1 ustawy z dnia 30 maja 2014 r. o prawach konsumenta). Klient został poinformowany 08.09.2026 i 11.09.2026 zlecił naprawę odpłatną.

Fot. 1. Stan przy przyjęciu: krople wody i osady na dnie obudowy przy listwie LED.

Lp.	Czynność serwisowa		
1	Wymiana płyty głównej.		
2	Wymiana płytki kontrolnej.		
3	Wymiana listwy LED.		
Lp.	Część / materiał	Ilość	Nr / uwagi
1	Płyta główna	1	Nowa część
2	Płytki kontrolna	1	Nowa część
3	Listwa LED	1	Nowa część

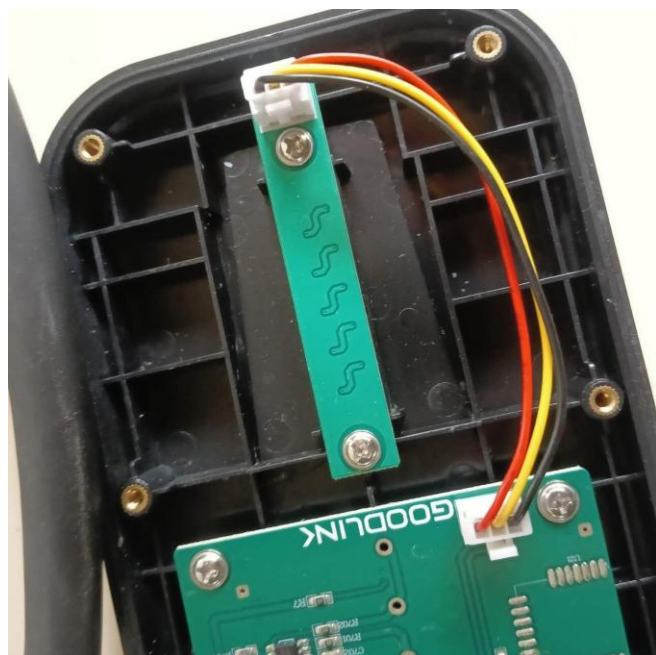
Fot. 4. Przed naprawą: płytka kontrolna zakwalifikowana do wymiany.
