**D.O.C. S.C.S.
VIALE PAPA GIOVANNI XXIII, 25
10098 - RIVOLI (TO)**

RELAZIONE DI SOPRALLUOGO

Anomalia rilevata il: 10/04/2014	RELAZIONE TECNICA DI SOPRALLUOGO	Pagina 2 di 16
--	---	----------------

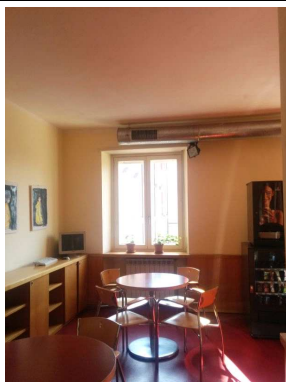
L'impianto di aerazione forzata non è sottoposto ai controlli e alla manutenzione prevista. Una scarsa manutenzione di questi impianti può indurre la formazione di colonie di agenti biologici in quantità tali da poter essere pericolosi per la salute dei lavoratori. Inoltre, gli impianti di condizionamento contengono gas pericolosi sia per la salute delle persone che per l'ambiente.

Immagine 1: bocchette dell'impianto di aerazione e condizionamento.

Provvedere a sottoporre l'impianto a periodici controlli atti a verificarne lo stato di funzionamento e la sanità delle condutture. Il piano di manutenzione deve prevedere controlli e interventi di pulizia e sanificazione periodici. Per quanto concerne gli impianti in cui sono presenti quantità di gas fluorurati maggiori di 3 kg. si rende necessario che la ditta incaricata sia in possesso dei requisiti di cui al D.P.R. 43/2012 e iscritta nel registro previsto dal medesimo provvedimento. Si ricorda anche che il suddetto decreto impone la comunicazione annuale dei quantitativi di gas emessi in atmosfera; questa comunicazione deve essere effettuata dall'operatore, ovvero dal proprietario dell'impianto o da ditta esterna incaricata della manutenzione. Tutti gli interventi di manutenzione e controllo devono essere annotati su specifico registro, obbligatorio per gli impianti che contengono più di 3 kg. di gas fluorurati.

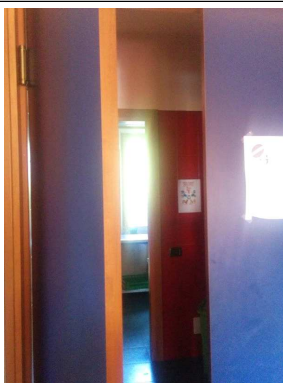
Alcune porte apribili nei due versi, sono privi di aperture trasparenti finalizzate ad evitare urti in caso di uso della porta da entrambi i lati contemporaneamente.

Immagine 2: porta di accesso alla cucina.

Provvedere a realizzare sulle porte, aperture finalizzate a permettere di vedere il lato opposto e individuare eventuali condizioni di rischio derivanti dall'uso contemporaneo da parte di due soggetti.
