**D.O.C. S.C.S.
STRADA CUORGNÈ, 109
10156 - TORINO (TO)**

RELAZIONE DI SOPRALLUOGO

Ing. Fabio Rosito

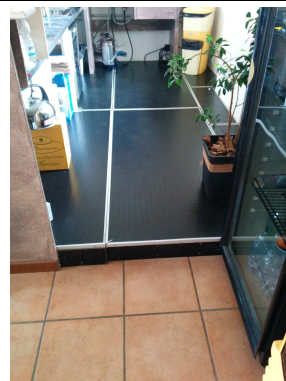
Il piano dietro al bancone può essere causa di inciampo..

Immagine 2: striscia gialla e nera con cui evidenziare i punti pericolosi.

Provvedere a segnalare i punti a rischio di inciampamento. La segnalazione deve avvenire installando, sul punto di pericolo, striscia a bande gialle e nere e apponendo, nei pressi, il cartello specifico.
