방진 대책.

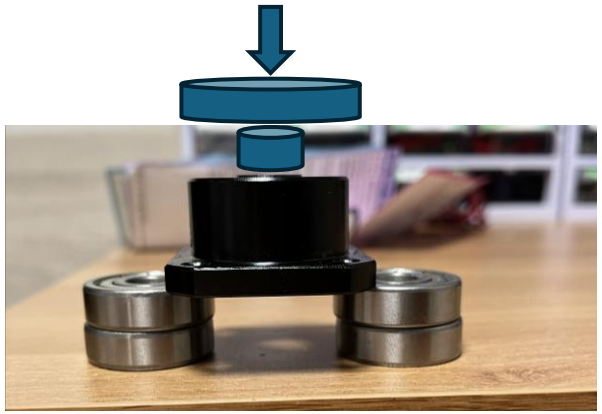
Bearing 제거

베어링이 잘 빠지지 않을때
위에서 아래로 눌러주는 힘의 면적을 넓혀서 지긋이 눌러주면 빠진다.

빼는 베어링을 때려서라도 빼면되는데,
새 베어링은 절대로 때리질 말것.

1. Ball Screw Support Block Bearing 교체 방법

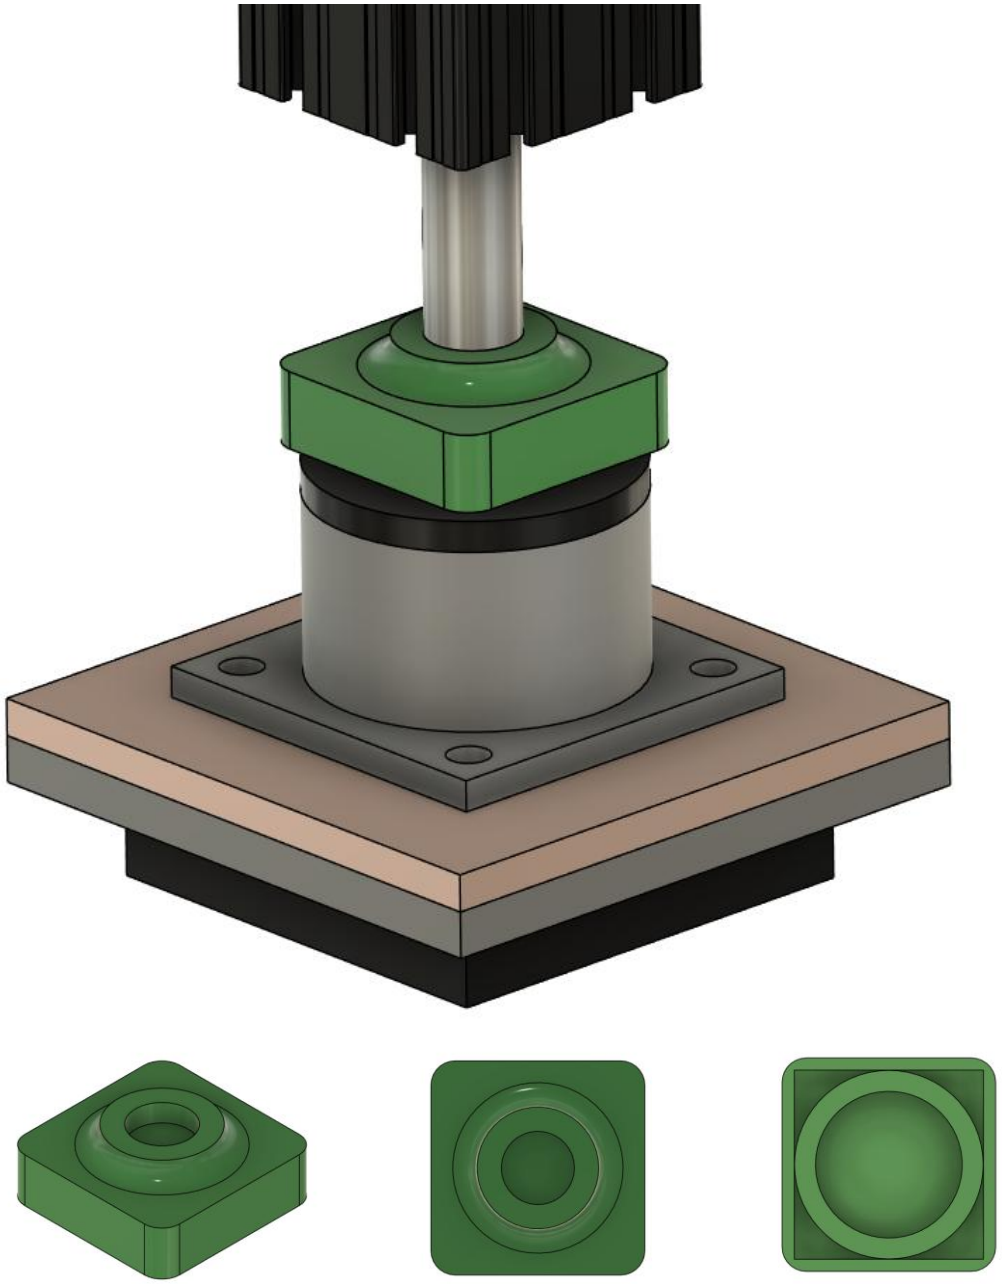
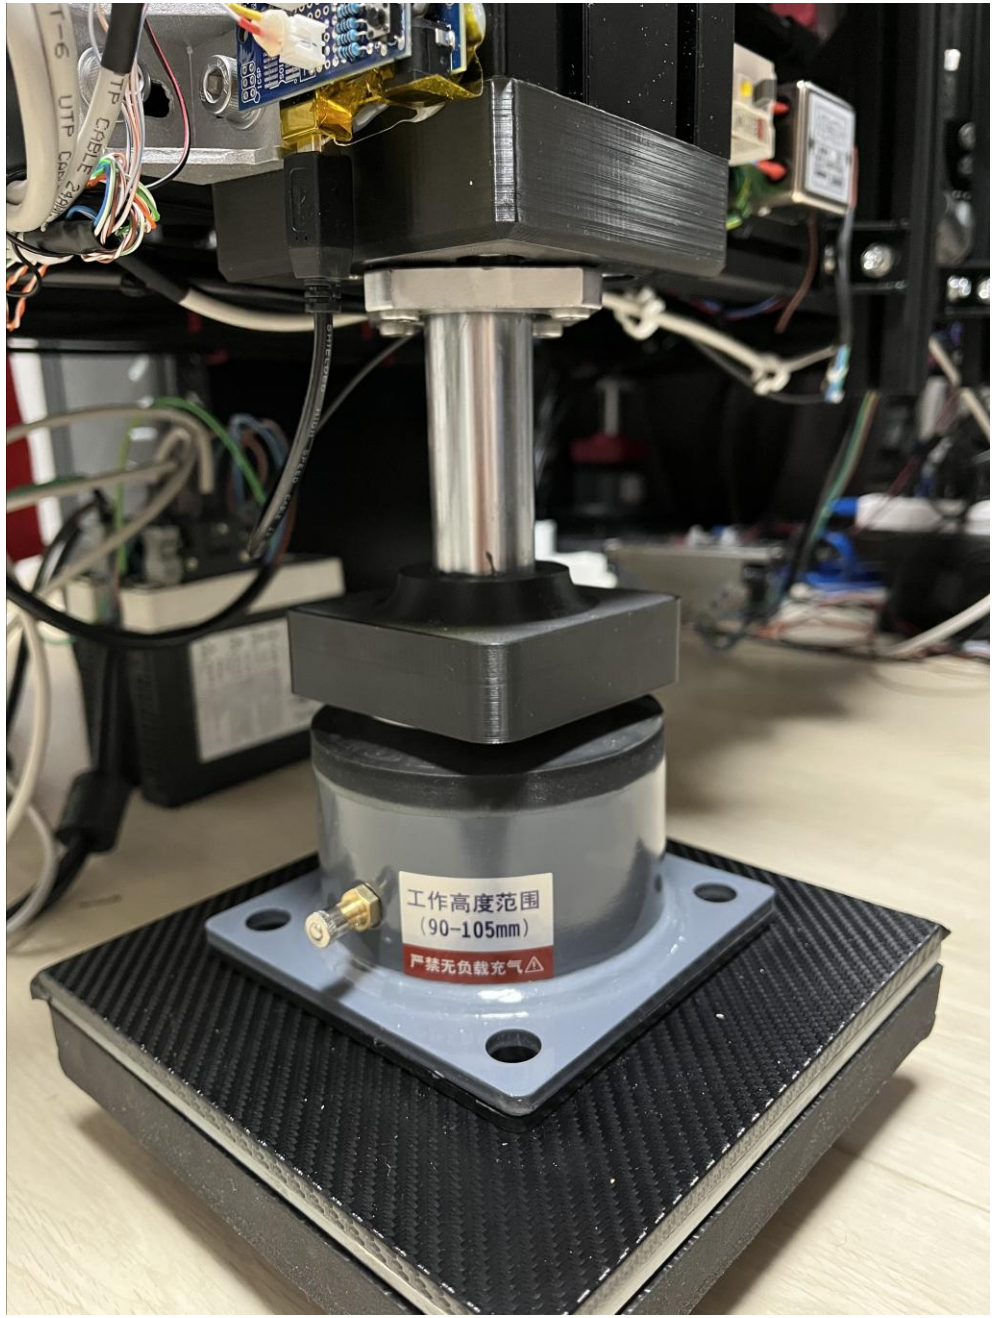
2. 방진 대책

3. 엑츄에이터에서 전달되는 방진 대책의 문제
   문제점 : 모션에 전달되는 진동이 바닥으로 내려오면 바닥을 울린다.
   해결 : 에어스프링, 고무패드 조합
