Proyecto:	"CONSTRUCCIÓN MUROS PERIMETRALES Y OBRAS ANEXAS".	**Fecha de inspección:**	21-04-2026
Contrato:	CC-002 PERALTAMIENTO MUROS PERIMETRALES Y OBRAS ANEXAS TRANQUE TALABRE"	**Firma de inspector:**	
N° de Informe:	538		
Responsable de inspección:	Nicolás Corvalán /Carolina Carmona	**Firma de revisor:**	
Revisado / Aprobado:	Ricardo Ibarra Troncoso

II. Descripción de Inspección	
Área / Sector	Sector 3117E Cámara de Carga.
Actividad	Cámara de Carga (Post-hormigonado).
Sistema / Subsistema	<según quiebre>
Elemento / TAG Asociado	Terminación de Hormigón (soportes laterales de compuertas).
Disciplina	**CIVIL**
Proceso crítico	**Otro**
Descripción	Inspección de la terminación post hormigonado.
Punto de Detención/Espera	Aplica (para estar alineado con el PIE)

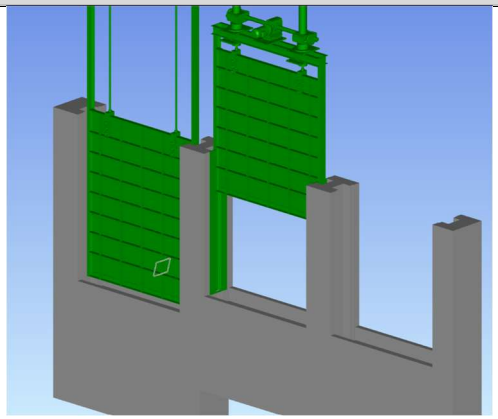
Sección N°1 del modelo: Muro M_D Soporte lateral Compuertas Modelo Navisworks Cámara de Carga (4941_M3D_P&A_CC-004_2026)	Sección N°2 del modelo: Planta Muro M_D Soporte lateral Compuertas Modelo Navisworks Cámara de Carga (4941_M3D_P&A_CC-004_2026)

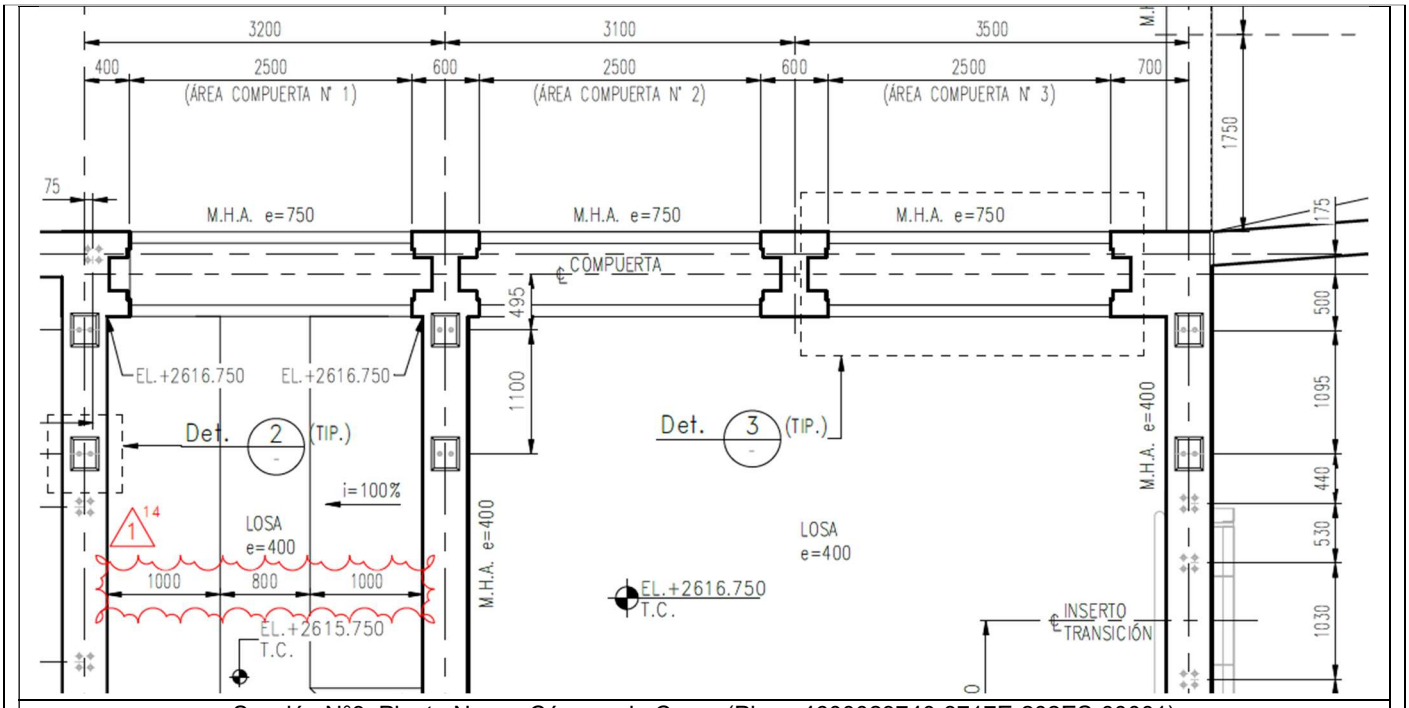
Sección N°3: Planta Nueva Cámara de Carga (Plano 4600023740-3717E-202ES-00001)

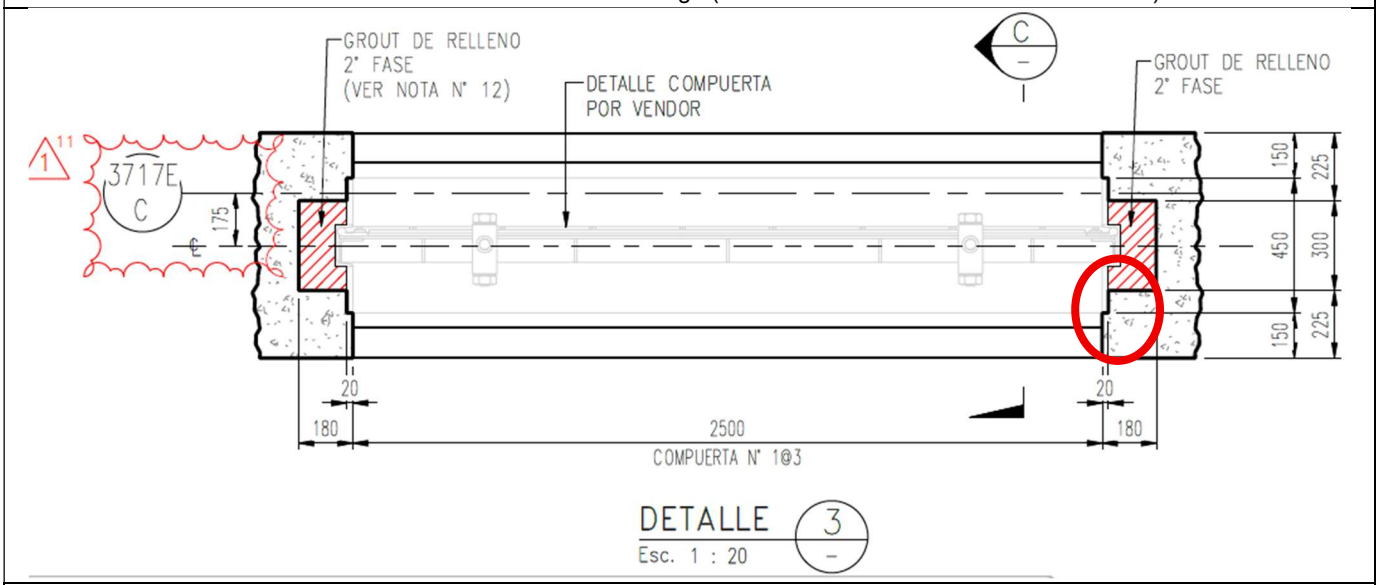
1.- Disgregación del hormigón (nidos).
2.- Irregularidad geométrica y desaplome vertical de los elementos.
3.- Discontinuidad de hormigonado (junta de construcción basal)
4.- Alta rugosidad superficial en zona de interacción con elementos de compuertas.
5.- Exposición de armadura en zonas localizada.
6.- Reparaciones superficiales que alteran la geometría de los elementos.
7.- Falta de conformación de plinto de 20mm, especificado en planos (detalle 3).

Sección N°4: Detalle 3 (Muros soporte de compuertas) (Plano 4600023740-3717E-202ES-00001)

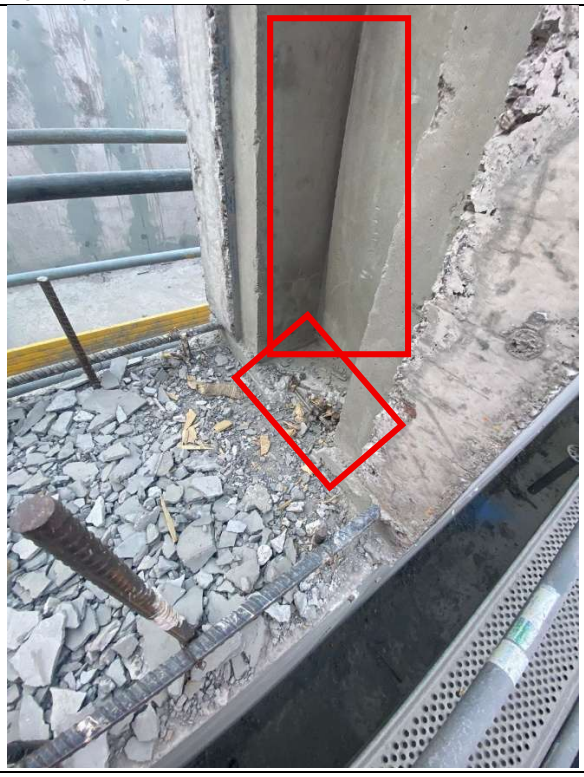
Fotografía N°3: Elemento de hormigón con geometría irregular y armadura expuesta.

1.- Realizar levantamiento topográfico y constructivo de los elementos de hormigón señalados en el presente informe.
2.- Subsanar anomalías, de acuerdo a lo estipulado al instructivo de reparación y descartar interferencias con los elementos de soporte de la compuerta.

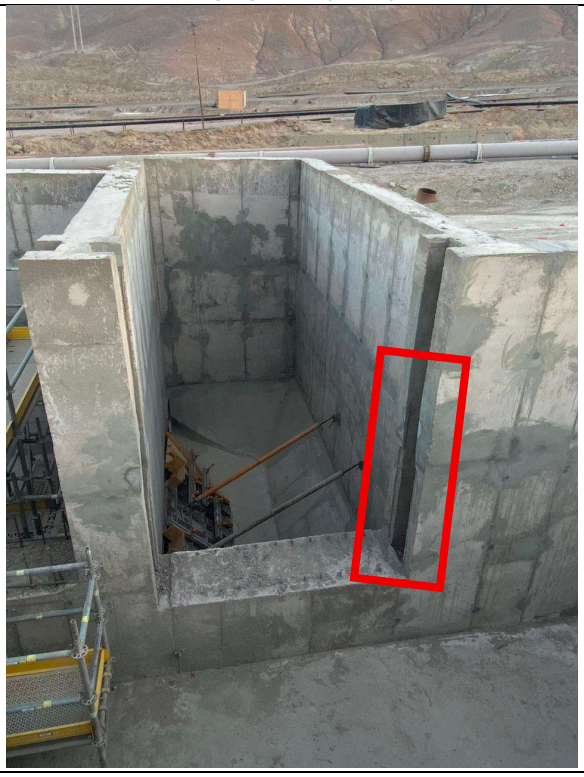
Fotografía N°4: reparación superficial generando desplome vertical y cambio de geometría.

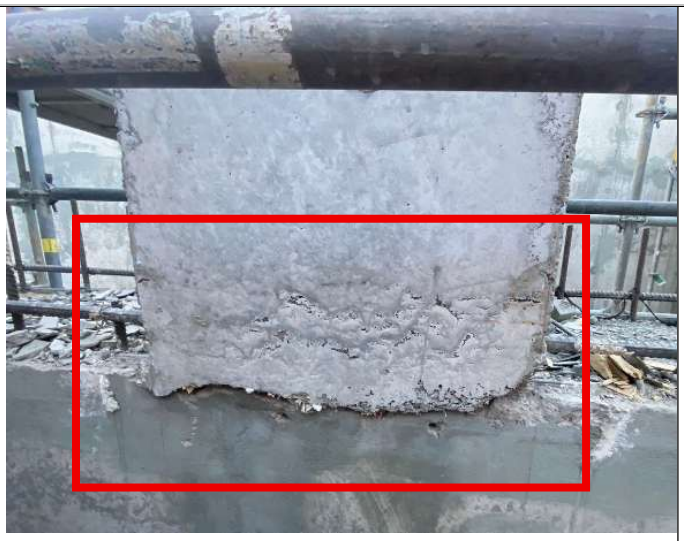
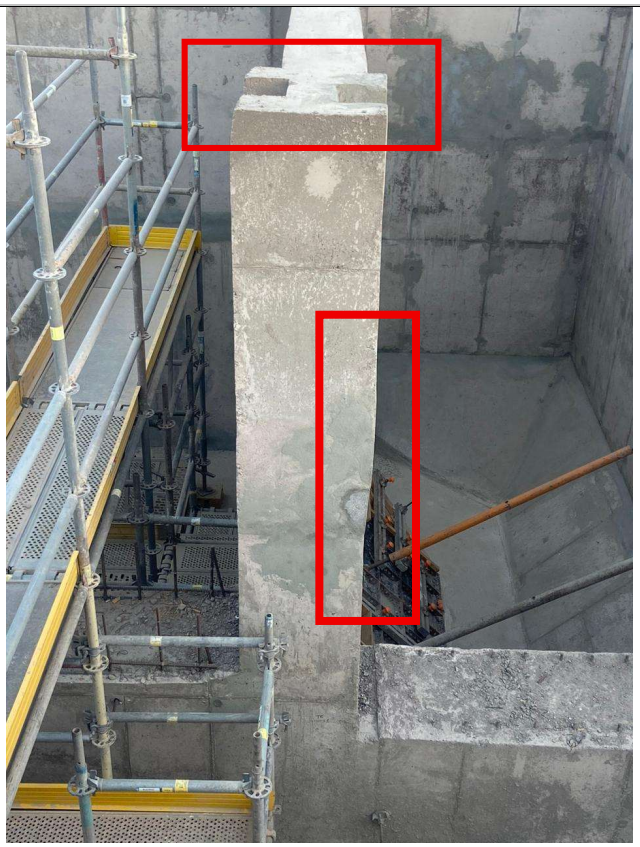
Fotografía N°5: Discontinuidad de hormigonado (junta de construcción basal).	Fotografía N°6: reparación superficial generando desplome vertical y cambio de geometría.
