## GIMB - RELATÓRIO VISITA TÉCNICA

TECSOIL AUTOMAÇÃO E SISTEMAS S/A

**20794** 25/03/2025

Cliente: SLC - FAZENDA: PANTANAL Razão social: SLC AGRÍCOLA S.A.

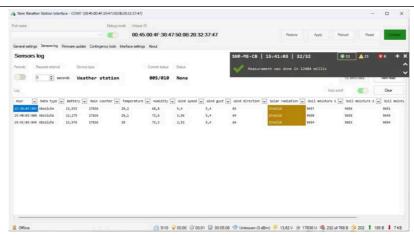
BATERIA COM CARGA BAIXA

SUBSTITUIÇÃO DE BATERIA

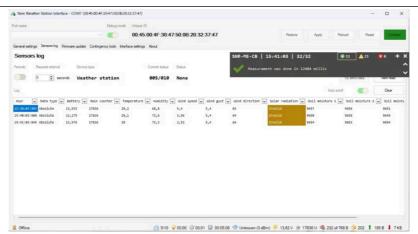
SENSOR DE FOLHA MOLHADA

NOVO SENSOR DE VENTO

TESTE RÁPIDO NOVO SENSOR DE VENTO
