Laudo Gimb

24297 07/08/2025

Atividade: REVISÃO/SUBSTITUIÇÃO DE INSTALAÇÕES

PROBLEMAS COM ANTENA GPS

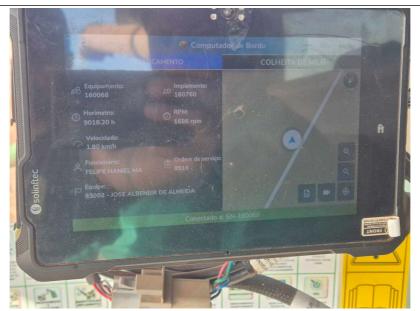
EVIDÊNCIA 1

FOI IDENTIFICADO QUE A ANTENA GPS ESTAVA COBERTA DE SUJEIRA.

APÓS LIMPEZA DA SUJEIRA O ALARME DE GPS PAROU.
