GIMB - RELATÓRIO VISITA TÉCNICA

Cliente: SLC - FAZENDA: PANTANAL **Razão social:** SLC AGRÍCOLA S.A.

BATERIAS

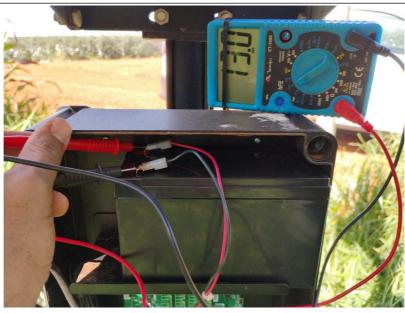
BATERIA COM CARGAS BAIXAS NOS EQUIPAMENTOS 419 E 430

APÓS SUBSTITUIÇÃO DAS BATERIAS OS EQUIPAMENTOS RETORNARAM O CORRETO FUNCIONAMENTO, ENTRETANTO O 430 RETORNOU COM ALARME DE BATERIA BAIXA, ACREDITO QUE DEVIDO AS CONDIÇÕES CLIMÁTICAS NO DIA 29/05/2025 ONDE PASSOU A MAIOR PARTE DO TEMPO NUBLADO A BATERIA QUE FOI DEIXADA NO LOCAL PODE TER NÃO ABSORVIDO 100% DA CARGA.

O EQUIPAMENTO ESTÁ SENDO AVALIADO E CASO PERSISTA SERÁ INVESTIGADO NOVAMENTE.
