CONSTACIA DE RIESGO NUMERO 052 - 2015.

CERTIFICACION DE RIESGO A VIVIENDA Nº 008

DIRECCIÓN: Barrio Simón Rodríguez MUNICIPIO: Guanare ESTADO: Portuguesa.
PROPIETARIO (A): Materan Marisol CI: 12.894.788 Nº V-. PROFESIÓN Y OFICIO: Oficios del Hogar

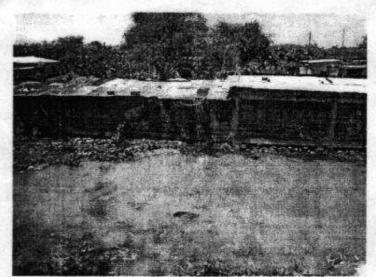
CARACTERÍSTICA DE LA VIVIENDA: Columnas y vigas de madera, techo de zinc, piso de tierra, electricidad superficial. Presenta; perdida de enseres y afectación de la vivienda por ruptura de tubería (aguas blancas), además de no contar con servicios básicos, también son afectados por alcantarilla en la parte posterior de la misma, sentido noreste. Cabe mencionar que la familia tuvo pérdida de enseres, tales como: 01 nevera, 01 refrigerador, 02 televisores, 01 ventilador, 02 colchones matrimoniales, 01 colchón individual, ropa y comida.

Perdida de enseres

Parte posterior de la vivienda-afectación por alcantarilla

- Demoler las estructuras adyacentes a la alcantarilla que no tengan condiciones de resistencia.
- 2. Construcción de sistemas de drenajes.
- Reubicar familia. Ley Orgánica de Emergencia para Terrenos y Vivienda, Art. 3 Numeral 1
 "...establecer y delimitar zonas de riesgo (ZORI), Zonas de peligro Potencial (ZOPO)..."
 Numeral 3. "Dictar decretos de creación de Áreas Vitales de Viviendas y de Residencias
 (AVIVIR)..."
- 4 Proveer una vivienda digna, que cuente con los servicios básicos, además que este fuera de zonas protectoras. NORMA COVENIN 1756 Diseño de Estructuras Sismo Resistente.
 - Prohibir la construcción de viviendas en zonas de riesgo (adyacentes a quebradas, ríos, canales de drenajes o de riego) a fin de evitar futuras afectaciones a propietarios.
