68961

REPORTE DE SERVICIO: ULTRASONIDO TOSHIBA

Equipo/No. de Serie: SSA-550A / NEMIO 10

Falla Reportada: 2do Mantenimiento Preventivo

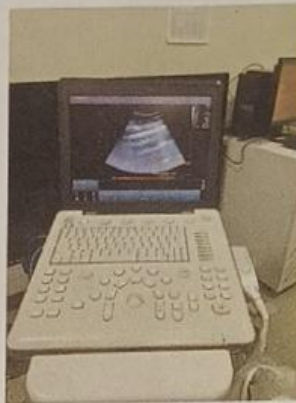
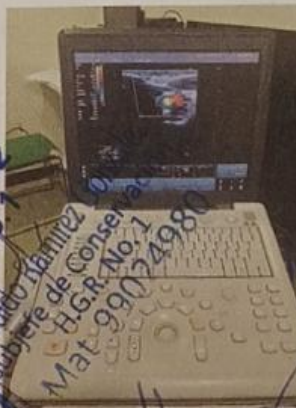
EVIDENCIA FOTOGRÁFICA

Se realiza 2o mantenimiento preventivo al equipo de ultrasonido el cual se encuentra trabajando en condiciones óptimas, que consta de lo siguiente: Limpieza general con aire a presión. Revisión de funcionamiento de ventiladores y paneles de control. Limpieza de teclado, controles manuales y track ball. Limpieza y revisión de pantallas. Revisión de errores lógicos y limpieza de archivos. Revisión de niveles de voltaje DC y rizados AC de la fuente. Limpieza, revisión del estado físico y calidad de imagen de transductores. Limpieza y revisión de funcionamiento de impresoras. Revisión de las preselecciones de estudio y calidad de imagen en todos los modos. Verificación de transmisión de imágenes en red. Limpieza externa con solución desinfectante.
