REPORTE DE SERVICIO:

ULTRASONIDO TOSHIBA

69386

Equipo/No. de Serie: SSA-550A / NEMIO 10

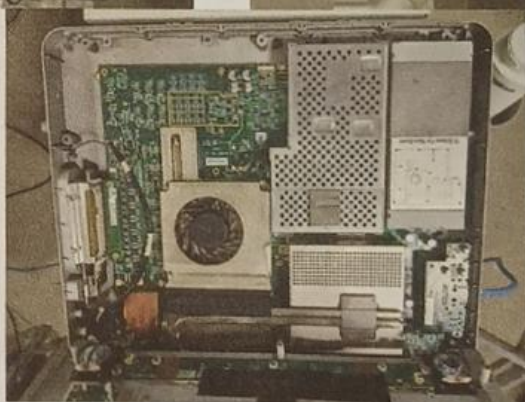
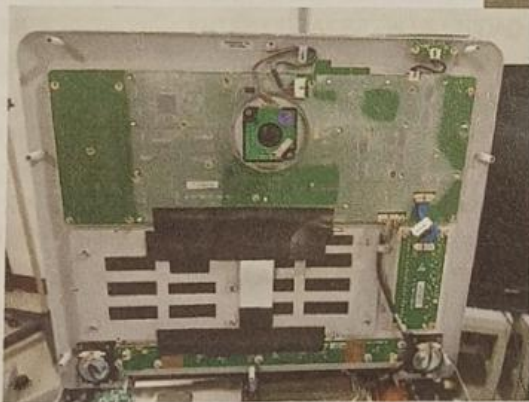
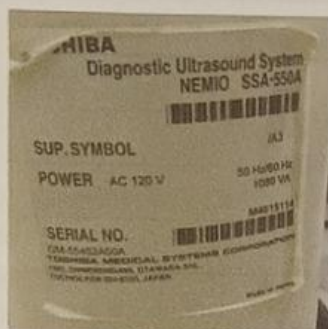
EVIDENCIA FOTOGRÁFICA

Se realiza 3er mantenimiento preventivo al equipo de ultrasonido el cual se encuentra trabajando en condiciones óptimas, que consta de lo siguiente: Limpieza general con aire a presión. Revisión de funcionamiento de ventiladores y paneles de control. Limpieza de filtros de aire, teclados, controles manuales, track ball.

Se realizan pruebas de funcionamiento y el equipo queda operativamente apto, para realizar el trabajo para lo que fue diseñado al 100%.
