Orden de Servicio IMSS

N° de Orden
AB0183-2968

Tipo de Mantenimiento
2do Mantenimiento Preventivo

Modelo:	BABYTHERM 8010	No. Serie:	ARRM-0049	Marca:	DRÄGER
No. Prod:	AB0183	Inventario:	2002905890	No. de Contrato:	050GYR019N09125-006-00
Equipo:	CUNA DE CALOR RADIANTE	Estatus:	COMPLETAMENTE FUNCIONAL

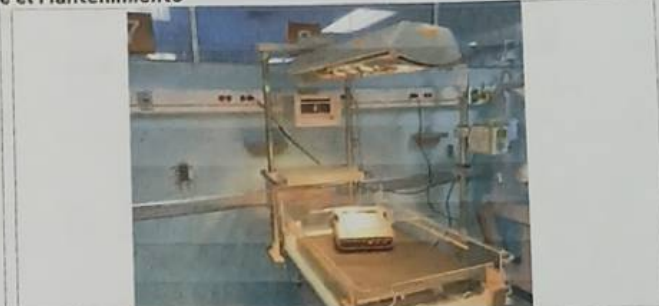
Con número de serie
