Orden de Servicio IMSS

AB0183-C904

Modelo: BABY THERM 8010

Equipo: CUNA DE CALOR RADIANTE

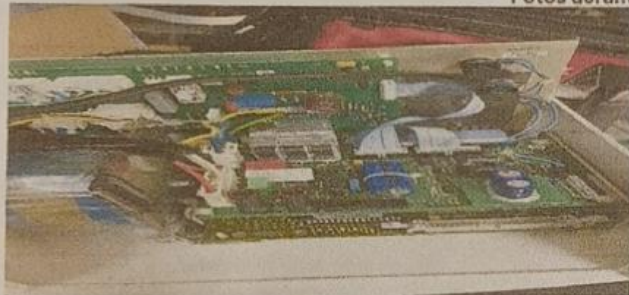
Fotos antes del Mantenimiento

Fotos durante el Mantenimiento

Fotos después del Mantenimiento

Se realiza reparacion por error 16, se instala tarjeta controladora y software 1.01.
