MC72000894

FECHA 76/06/25		NO. REPORTE 125-0036		NO. DE INGRESO NA		NO. BITACORA	
INFORMACIÓN DEL CLIENTE				INFORMACIÓN DEL SERVICIO			
HOSPITAL (Nombre completo sin abreviaturas): DELEGACION BAJA CALIFORNIA				MANTENIMIENTO PREVENTIVO NO. N/A			
HOSPITAL GENERAL REGIONAL No.1				CORRECTIVO: PREDICTIVO ☐ USUARIO ☐			
DEPENDENCIA: IMSS ☒ SSA ☐ PRIVADO ☐ OTRO:				GARANTÍA DE SERVICIO ☐ REFACCIÓN ☐ SERVICIO ☐			
TEL: 6646270963				GARANTÍA DE VENTA ☐ DIAGNÓSTICO ☐			
CONTRATO NO. 050GYR019N09125-019-00 COTIZACIÓN: NA				ASESORÍA: ☐			
				CAPACITACIÓN: ☐			
DIRECCIÓN: CALLE CANADA NO. 16801 COLONIA RIO TIJUANA 3ERA ETAPA, C.P. 22226, TIJUANA, BAJA CALIFORNIA.				SUMINISTROS DE: REFACCIONES: ☐			
ATENCIÓN: ING. CARLOS OSWALDO RAMÍREZ GONZÁLEZ CARGO: SUBJEFE DE CONSERVACIÓN				ACCESORIOS: ☐			
REPORTO FALLA: ING. CARLOS RAMÍREZ FALLA REPORTADA: FALLA EN CELDA DE OXÍGENO Y TURBINAS PRESENTAN FUGA AL ENCENDERSE				LUGAR DE SERVICIO: EN SITIO: ☒

EVIDENCIA FOTOGRÁFICA

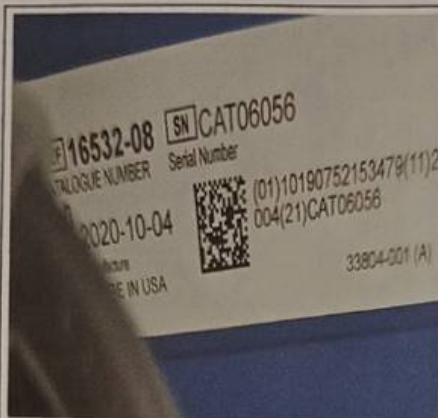
ANTES 2

EMPRESA: ☐			
EL EQUIPO FALLO CON PACIENTE:		SI: ☐		NO: ☒		ALARMA DEL EQUIPO DURANTE LA FALLA: FUGA INTERNA	
ACCIONES TOMADAS DURANTE LA FALLA: REEMPLAZO DE SOLENOIDE DE SEGURIDAD Y VALVULA DE 3 VIAS							
DIAGNÓSTICO DE LA FALLA: SOLENOIDE DE SEGURIDAD Y VALVULA DE 3 VIAS DAÑADOS							
INFORMACIÓN DEL EQUIPO							
EQUIPO: VENTILADOR VOLUMETRICO		MARCA: VYAIR MEDICAL		MODELO: T-BIRD VELA DIAMOND		NO. SERIE: CAT06056	
NO. INVENTARIO: 202160033612		SOFTWARE: 03.02.01		UBICACIÓN FÍSICA: INHALOTERAPIA			
HORAS DE USO EQUIPO: 17050		OPCIONES DE EQUIPO/MÓDULO: N/A		TIPO DE PACIENTE EN QUIEN SE OCUPA EL EQUIPO: PEDIATRICO ADULTO			
HORAS DE USO TURBINA: 17025							
EQUIPO COMPLEMENTARIO							
EQUIPO:		MARCA:		MODELO:		NO. DE SERIE:	
DESCRIPCIÓN DEL SERVICIO:							
MANTENIMIENTO CORRECTIVO QUE CONSISTIÓ EN LA INSPECCIÓN FÍSICA Y FUNCIONAL DEL EQUIPO. SE DIAGNOSTICA SOLENOIDE DE SEGURIDAD Y VALVULA DE 3 VIAS DAÑADOS POR LO CUAL SE PROCEDEN A REEMPLAZAR. SE REALIZAN PRUEBAS DE UVT, OVP Y ESTRÉS.

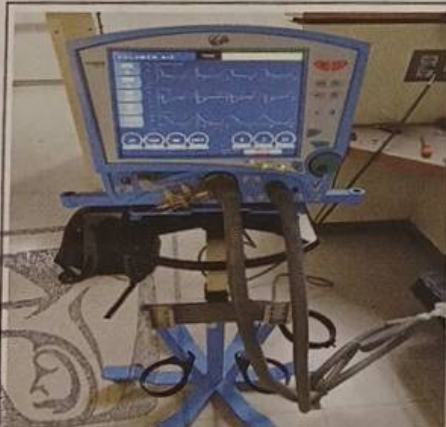
DESPUÉS 1

ID/NÚMERO DE SERIE, EQUIPO DE MEDICIÓN: PA-10, BB101932							
EL EQUIPO QUEDA OPERATIVAMENTE APTO PARA REALIZAR EL TRABAJO PARA LO QUE FUE DISEÑADO Y QUEDA OPERANDO AL 100%. EQUIPO FUNCIONANDO AL 100%.							
RECOMENDACIONES DE LIMPIEZA, USO Y SEGURIDAD: Todos los accesorios y consumibles reutilizables usados para el cuidado del paciente deben ser previamente limpiados y desinfectados de acuerdo con las instrucciones del fabricante, políticas y normatividad para el uso entre pacientes y seguridad al personal médico.				SELLO DE CLAVE PRESUPUESTAL O INGRESO NÚMERO: Clave Presupuestal 0205 0214 2902 H.G.R. No.1			
CONDICIONES EN QUE SE DEJA EL EQUIPO:				☒ FUNCIONANDO AL 100% ☐ FUERA DE SERVICIO ☐ NO SE REALIZA SERVICIO			
REFACCIONES Y ACCESORIOS (UTILIZADOS EN EL SERVICIO):				SELLO DE LA UNIDAD MÉDICA O REFERENCIAL			
CANT	NO. DE PARTE	DESCRIPCIÓN	NO. DE SERIE Y/O LOTE				
1	2021-N	VALVULA DE TRES VIAS	N/A
