MC72000904

FECHA: 16/06/25		NO. REPORTE: I25-0046		NO. DE INGRESO		NO. BITACORA	
INFORMACIÓN DEL CLIENTE				INFORMACIÓN DEL SERVICIO			
HOSPITAL (Nombre completo sin abreviaturas): DELEGACION BAJA CALIFORNIA				MANTENIMIENTO PREVENTIVO NO:		CORRECTIVO:	
HOSPITAL GENERAL REGIONAL No.1				N/A		PREDICTIVO ☐ USUARIO ☐	
DEPENDENCIA: IMSS ☒ SSA ☐ PRIVADO ☐ OTRO:				GARANTÍA DE SERVICIO ☐		REFACCIÓN ☐ SERVICIO ☐	
TEL: 6646270963				GARANTÍA DE VENTA ☐		DIAGNÓSTICO ☐	
CONTRATO NO. 050GYR019N09125-019- COTIZACIÓN: 00				ASESORÍA: ☐		CAPACITACIÓN: ☐	
DIRECCIÓN: CALLE CANADA NO. 16801 COLONIA RIO TIJUANA 3ERA ETAPA, C.P. 22226. TIJUANA, BAJA CALIFORNIA.				SUMINISTROS DE:		LUGAR DE SERVICIO:	
ATENCIÓN: ING. CARLOS OSWALDO RAMIREZ GONZALEZ CARGO: SUBJEFE DE CONSERVACIÓN				REFACCIONES: ☐		EN SITIO: ☒	
REPORTO FALLA: ING. CARLOS RAMIREZ FALLA REPORTADA: FALLA EN CELDA DE OXÍGENO				ACCESORIOS: ☐		EMPRESA: ☐	
EL EQUIPO FALLO CON PACIENTE:		SI: ☐ NO: ☒		ALARMA DEL EQUIPO DURANTE LA FALLA: FALLO TECNICO 324 - BATERIA DEFECTUOSA

EVIDENCIA FOTOGRÁFICA

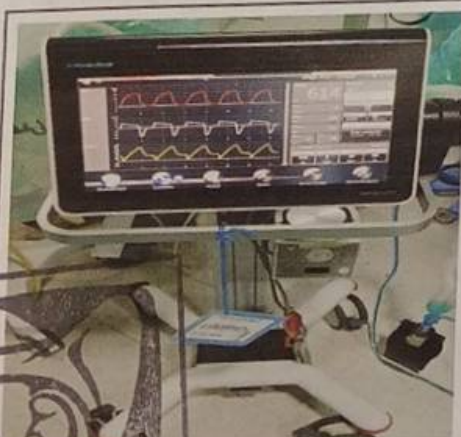
ANTES 2

ACCIONES TOMADAS DURANTE LA FALLA: SE REEMPLAZAN BATERIAS DE RESPALDO Y CELDA DE O2 DAÑADAS.							
DIAGNÓSTICO DE LA FALLA: SE DIAGNOSTICAN BATERIAS DE RESPALDO Y CELDA DE O2 DAÑADAS.							
INFORMACIÓN DEL EQUIPO							
EQUIPO: VENTILADOR VOLUMETRICO		MARCA: VVAIRE MEDICAL		MODELO: BELLAVISTA 1000		NO. SERIE: MB204011	
NO. INVENTARIO: 202000006756		SOFTWARE: 6.0.2700.0		UBICACIÓN FÍSICA: Inhaloterapia			
HORAS DE USO EQUIPO: 9335.5 hrs		OPCIONES DE EQUIPO/MÓDULO: N/A		TIPO DE PACIENTE EN QUIEN SE OCUPA EL EQUIPO: NEONATAL, PEDIÁTRICO, ADULTO			
HORAS DE USO TURBINA: N/A							
EQUIPO COMPLEMENTARIO							
EQUIPO:		MARCA:		MODELO:		NO. DE SERIE:	
DESCRIPCIÓN DEL SERVICIO:							
MANTENIMIENTO CORRECTIVO QUE CONSISTIÓ EN LA INSPECCIÓN FÍSICA Y FUNCIONAL DEL EQUIPO. SE DIAGNOSTICA BATERIAS DE RESPALDO Y CELDA DE O2 DAÑADAS, LOS CUALES SE PROCEDEN A REEMPLAZAR. SE REALIZAN PRUEBAS OVP Y DE ESTRES.
