MC72000905

FECHA 16/06/25		NO. REPORTE I25-0047		NO. DE INGRESO UA		NO. BITACORA	
INFORMACIÓN DEL CLIENTE				INFORMACIÓN DEL SERVICIO			
HOSPITAL (Nombre completo sin abreviaturas): DELEGACION BAJA CALIFORNIA				MANTENIMIENTO PREVENTIVO NO. N/A		CORRECTIVO: ☐ USUARIO ☐	
HOSPITAL GENERAL REGIONAL No.1				GARANTÍA DE SERVICIO ☐		PREDICTIVO ☐ SERVICIO ☐	
DEPENDENCIA: IMSS ☒ SSA ☐ PRIVADO ☐ OTRO: ☐				GARANTÍA DE VENTA ☐		REFACCIÓN ☐	
TEL: 6646270963		CONTRATO NO. 050GYR019N09125-019-00		COTIZACIÓN: NA		DIAGNÓSTICO ☐	
DIRECCIÓN: CALLE CANADA NO. 16801 COLONIA RIO TIJUANA 3ERA ETAPA, C.P. 22226 TIJUANA, BAJA CALIFORNIA.				SUMINISTROS DE: ☐		LUGAR DE SERVICIO: ☒	
ATENCIÓN: ING. CARLOS OSWALDO RAMIREZ GONZALEZ CARGO: SUJEFE DE CONSERVACIÓN				REFACCIONES: ☐		EN SITIO: ☐	
REPORTÓ FALLA: ING. CARLOS RAMIREZ FALLA REPORTADA: FALLA EN CELDA DE OXÍGENO				ACCESORIOS: ☐		EMPRESA: ☐	
EL EQUIPO FALLO CON PACIENTE: SI: ☐ NO: ☒				ALARMA DEL EQUIPO DURANTE LA FALLA: CONCENTRACION DE O2 BAJO.

EVIDENCIA FOTOGRÁFICA

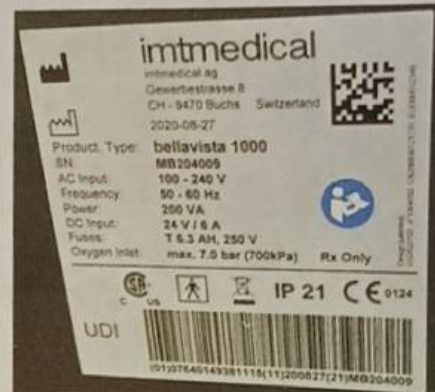
ANTES 2

ACCIONES TOMADAS DURANTE LA FALLA: SE REEMPLAZA CELDA DE O2 DAÑADA							
DIAGNÓSTICO DE LA FALLA: SE DIAGNOSTICA CELDA DE O2 DAÑADA.							
INFORMACIÓN DEL EQUIPO							
EQUIPO: VENTILADOR VOLUMETRICO		MARCA: VYAIR MEDICAL		MODELO: BELLAVISTA 1000		NO. SERIE: MB204009	
NO. INVENTARIO: 202000006735		SOFTWARE: 6.0.2100.0		UBICACIÓN FÍSICA: INHALOTERAPIA			
HORAS DE USO EQUIPO: 1027.3 h		OPCIONES DE EQUIPO/MÓDULO: NA		TIPO DE PACIENTE EN QUIEN SE OCUPA EL EQUIPO: NEONATAL, PEDIATRICO, ADULTO			
HORAS DE USO TURBINA: N/A							
EQUIPO COMPLEMENTARIO							
EQUIPO:	MARCA:	MODELO:	NO. DE SERIE:	NO. DE INVENTARIO:			
DESCRIPCIÓN DEL SERVICIO:							
MANTENIMIENTO CORRECTIVO QUE CONSISTIO EN LA INSPECCIÓN FÍSICA Y FUNCIONAL DEL EQUIPO. SE DIAGNOSTICA CELDA DE O2 DAÑADA, LA CUAL SE PROCEDE A REEMPLAZAR. SE REALIZAN PRUEBAS OVP Y DE ESTRÉS.							
16 JUN 2025							
ID/NUMERO DE SERIE EQUIPO DE MEDICIÓN: PA-10, 88101932
