MC72000961

FECHA: 13-06-25	NO. REPORTE: 125-0040	NO. DE INGRESO:	NO. BITACORA: 83275
INFORMACIÓN DEL CLIENTE		INFORMACIÓN DEL SERVICIO	
HOSPITAL (Nombre completo sin abreviaturas): DELEGACION BAJA CALIFORNIA		MANTENIMIENTO PREVENTIVO NO.:	CORRECTIVO:
HOSPITAL GENERAL REGIONAL No.1		N/A	PREDICTIVO ☐ USUARIO ☐
DEPENDENCIA: IMSS ☒ SSA ☐ PRIVADO ☐ OTRO:		GARANTÍA DE SERVICIO ☐	REFACCIÓN ☒ SERVICIO ☐
TEL: 6646270963		GARANTÍA DE VENTA ☐	DIAGNÓSTICO ☐
CONTRATO NO. 050GYR019N09125-019-00 COTIZACIÓN:		ASESORÍA ☐	
		CAPACITACIÓN ☐	
DIRECCIÓN: CALLE CANADA NO. 16801 COLONIA RIO TIJUANA 3ERA ETAPA, C.P. 22226. TIJUANA, BAJA CALIFORNIA.		SUMINISTROS DE:	LUGAR DE SERVICIO:
ATENCIÓN: ING. CARLOS OSWALDO RAMIREZ GONZALEZ CARGO: SUBJEFE DE CONSERVACIÓN		REFACCIONES:	EN SITIO: ☒
REPORTO FALLA:		ACCESORIOS:	EMPRESA: ☐
FALLA REPORTADA:			
EL EQUIPO FALLO CON PACIENTE:	SI: ☐	NO: ☒	ALARMA DEL EQUIPO DURANTE LA FALLA: EQUIPO NO ENCIENDE.

EVIDENCIA FOTOGRÁFICA

SERIE: **CAT06355** ORDEN DE SERVICIO: MC72000961 CONS: 2318

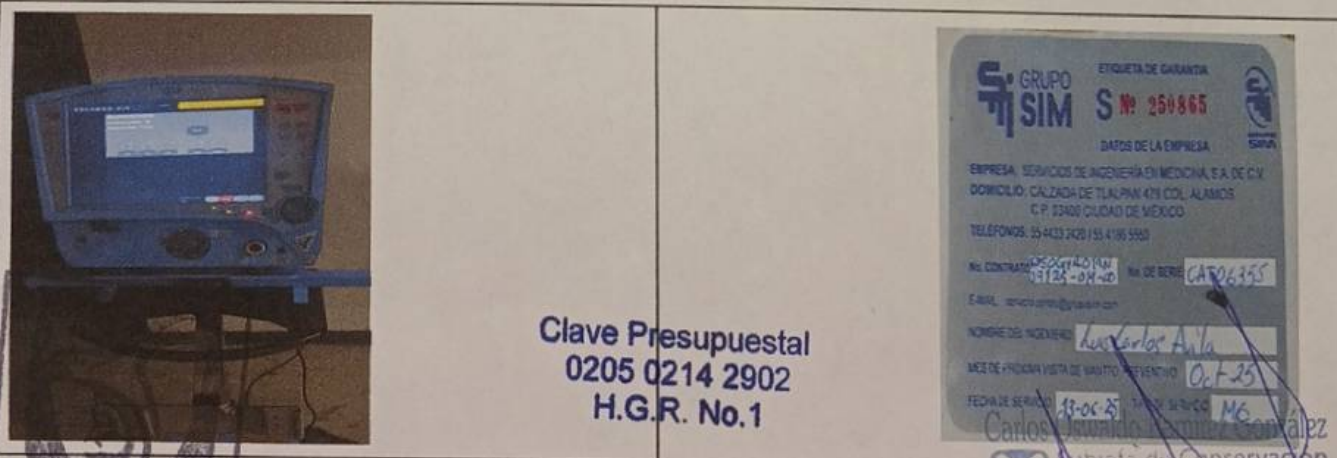
DESPUÉS 1

ID/NUMERO DE SERIE: EQUIPO DE MEXICO 019011 0005028.			
EL EQUIPO QUEDA OPERATIVAMENTE APTO PARA REALIZAR EL TRABAJO PARA LO QUE FUE DISEÑADO Y QUEDA OPERANDO AL 100%. EQUIPO FUNCIONANDO AL 100%.			
RECOMENDACIONES DE LIMPIEZA, USO Y SEGURIDAD: Todos los accesorios y consumibles reutilizables usados para el cuidado del paciente deberán previamente ser limpiados y desinfectados de acuerdo con las instrucciones del fabricante, políticas y normatividad para el uso entre pacientes y seguridad al personal médico.		SELLO DE CLAVE PRESUPUESTAL O INGRESO NUMERO:	
CONDICIONES EN QUE SE DEJA EL EQUIPO:		Clave Presupuestal 0205 0214 2902 H.G.R. No.1	
FUNCIONANDO AL 100% ☒			
AUMENTO DE SERVICIO ☐			
NO SE REALIZA SERVICIO ☐			
CONSERVACIÓN DE ACCESORIOS (UTILIZADOS EN EL SERVICIO):		SELLO DE LA UNIDAD MEDICA O REFERENCIA:	
CANT.	NO. DE PARTE	DESCRIPCIÓN	NO. DE SERIE Y/O LOTE
4	RC21542GP	BATERIA DE 12V	N/A
1	PSR-11-75-K54	CELDA DE OXIGENO	N/A
