FECHA		NO. REPORTE I25-0460		NO. DE INGRESO		NO. BITACORA	
INFORMACIÓN DEL CLIENTE				INFORMACIÓN DEL SERVICIO			
HOSPITAL: (Nombre completo sin abreviaturas): DELEGACION BAJA CALIFORNIA				MANTENIMIENTO PREVENTIVO NO:		CORRECTIVO	
HOSPITAL GENERAL REGIONAL No.1				GARANTIA DE SERVICIO		PREDICTIVO ☐ USUARIO ☐	
DEPENDENCIA: IMSS ☒ SSA ☐ PRIVADO ☐ OTRO:				GARANTIA DE VENTA		REFACCIÓN ☐ SERVICIO ☐	
TEL: 6646270963		CONTRATO NO. 050GYR01SN09125-019- COTIZACIÓN: NA		ASESORIA:		DIAGNÓSTICO ☐	
		00		CAPACITACIÓN:			
DIRECCIÓN: CALLE CANADA NO. 16801 COLONIA RIO TIJUANÁ 3ERA ETAPA, C.P. 22226, TIJUANÁ, BAJA CALIFORNIA.				SUMINISTROS DE:		LUGAR DE SERVICIO:	
ATENCIÓN: ING. CARLOS OSWALDO RAMÍREZ GONZÁLEZ CARGO: SUBJEFE DE CONSERVACIÓN				REFACCIONES:		EN SITIO: ☒	
REPORTÓ FALLA: ING. CARLOS OSWALDO RAMÍREZ GONZÁLEZ FALLA REPORTADA: .				ACCESORIOS:		EMPRESA: ☐	
EL EQUIPO FALLO CON PACIENTE:		SI ☐ NO ☒		ALARMA DEL EQUIPO DURANTE LA FALLA:

EVIDENCIA FOTOGRÁFICA			
SERIE:	MB203921	ORDEN DE SERVICIO: MC72001011	CONS: 2064

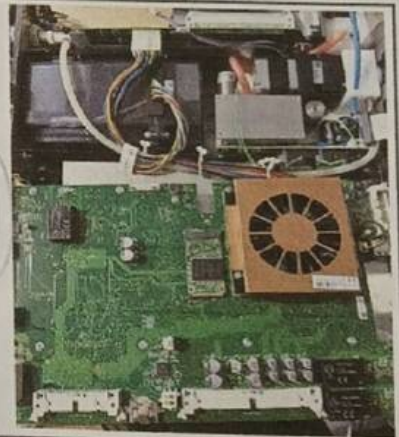
DURANTE 1

ACCIONES TOMADAS DURANTE LA FALLA: SE PROCEDE A REEMPLAZAR TARJETA MAIN							
DIAGNOSTICO DE LA FALLA: SE DIAGNOSTICA TARJETA MAIN DAÑADA							
INFORMACIÓN DEL EQUIPO							
EQUIPO: VENTILADOR VOLUMETRICO		MARCA: VYAIR MEDICAL		MODELO: BELLAVISTA 1000		NO. SERIE: MB203921	
NO. INVENTARIO: 20200006751		SOFTWARE: 6.0.2100.0		UBICACIÓN FÍSICA: UCI			
HORAS DE USO EQUIPO: 4302.3		OPCIONES DE EQUIPO/MODULO: NA		TIPO DE PACIENTE EN QUIEN SE OCUPA EL EQUIPO: Adulto			
HORAS DE USO TURBINA: NA							
EQUIPO COMPLEMENTARIO							
EQUIPO:		MARCA:		MODELO:		NO. DE SERIE:	
DESCRIPCIÓN DEL SERVICIO:							
MANTENIMIENTO CORRECTIVO QUE CONSISTIO EN LA INSPECCIÓN FÍSICA Y FUNCIONAL DEL EQUIPO. SE DIAGNOSTICA TARJETA MAIN DAÑADA, LA CUAL SE PROCEDE A REEMPLAZAR. SE REALIZAN PRUEBAS DE ESTRES Y SERVICIO PARA SU CORRECTO FUNCIONAMIENTO. SE REALIZA LIMPIEZA EXTERNA DEL EQUIPO.							
ID. NUMERO DE SERIE EQUIPO DE MEDICIÓN: PA-14, 68105028; PA-17, 5410702
