MC72000959

FECHA: 18-08-25	NO. REPORTE 125-0509	NO. DE INGRESO	NO. BITACORA 83277																				
INFORMACIÓN DEL CLIENTE		INFORMACIÓN DEL SERVICIO																					
HOSPITAL (Nombre completo sin abreviaturas): DELEGACION BAJA CALIFORNIA		MANTENIMIENTO PREVENTIVO NO:	CORRECTIVO:																				
HOSPITAL GENERAL REGIONAL No.1		N/A	PREDICTIVO ☐ USUARIO ☐																				
DEPENDENCIA: IMSS ☒ SSA ☐ PRIVADO ☐ OTRO:		GARANTIA DE SERVICIO: ☐	REFACCIÓN ☐ SERVICIO ☐																				
TEL: 6646270963		GARANTIA DE VENTA: ☐	DIAGNÓSTICO ☐																				
CONTRATO NO. 050GYR019N09125-019- COTIZACIÓN: 00		ASESORÍA: ☐	CAPACITACIÓN: ☐																				
DIRECCIÓN: CALLE CANADA NO. 16801 COLONIA RIO TIJUANA 3ERA ETAPA, C.P. 22226, TIJUANA, BAJA CALIFORNIA.		SUMINISTROS DE:	LUGAR DE SERVICIO:																				
ATENCIÓN: ING. CARLOS OSWALDO RAMIREZ GONZALEZ		REFACCIONES: ☐	EN SITIO: ☒

EVIDENCIA FOTOGRÁFICA			
SERIE:	3076	ORDEN DE SERVICIO: MC72000959	CONS: 564

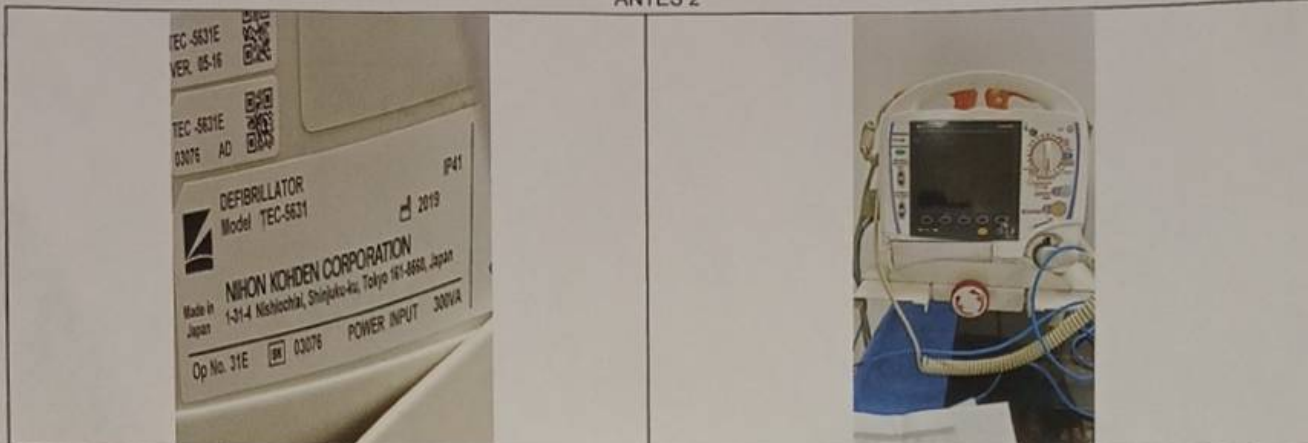
CARGO: SUBJEFE DE CONSERVACIÓN		ACCESORIOS: ☐	EMPRESA: ☐																				
REPORTO FALLA: NADIA LOZOYA RODRIGUEZ		FALLA REPORTADA: EL MODULO DEL OXIMETRO NO SIRVE																					
EL EQUIPO FALLO CON PACIENTE: SI: ☐ NO: ☒		ALARMA DEL EQUIPO DURANTE LA FALLA: ERROR C519																					
ACCIONES TOMADAS DURANTE LA FALLA: SE REvisa MODULO DE PARAMETROS SPO2 Y NIBP.																							
DIAGNÓSTICO DE LA FALLA: MODULO DE PARAMETROS SPO2 Y NIBP DAÑADO.																							
INFORMACIÓN DEL EQUIPO																							
EQUIPO: DESFIBRILADOR	MARCA: NIHON KOHDEN	MODELO: TEC-5631	NO. SERIE: 3076																				
NO. INVENTARIO: 202000005228	SOFTWARE: 05-16	UBICACIÓN FÍSICA: MEDICINA INTERNA																					
HORAS DE USO EQUIPO: N/A	OPCIONES DE EQUIPO/MÓDULO: N/A	TIPO DE PACIENTE EN QUIEN SE OCUPA EL EQUIPO: ADULTO																					
HORAS DE USO TURBINA: N/A																							
EQUIPO COMPLEMENTARIO

EQUIPO:	MARCA:	MODELO:	NO. DE SERIE:																				
DESCRIPCIÓN DEL SERVICIO:																							
MANTENIMIENTO CORRECTIVO QUE CONSISTIO EN LA INSPECCION FISICA Y FUNCIONAL DEL EQUIPO, SE DIAGNOSTICA MODULO DE PARAMETROS SPO2 Y NIBP DAÑADO, POR LO CUAL SE PROCEDE A RETIRAR EL MODULO DE PARAMETROS PARA SU REPARACION.																							
INSTRUMENTOS: EQUIPO DE MEDICIÓN: PA17, 3410/02. <i>Numero de Serie Real del Equipo: 03076</i> RECOMENDACIONES: Todos los accesorios y consumibles reutilizables usados para el cuidado del paciente deben ser estrictamente limpios y desinfectados de acuerdo con las instrucciones del fabricante, políticas y normatividad para el uso entre pacientes y seguridad al personal médico. CONDICIONES EN QUE SE DEJA EL EQUIPO: <table border="1"> <tr> <td>FUNCIONANDO AL 100%</td> <td></td> </tr> <tr> <td>FUERA DE SERVICIO</td> <td>X</td> </tr> <tr> <td>NO SE REALIZA SERVICIO</td> <td></td> </tr> </table>				FUNCIONANDO AL 100%		FUERA DE SERVICIO	X	NO SE REALIZA SERVICIO
