ORDEN DE SERVICIO

MC72001021

EVIDENCIA FOTOGRÁFICA			
SERIE:	CAT07160	ORDEN DE SERVICIO: MC72001021	CONS: 2324

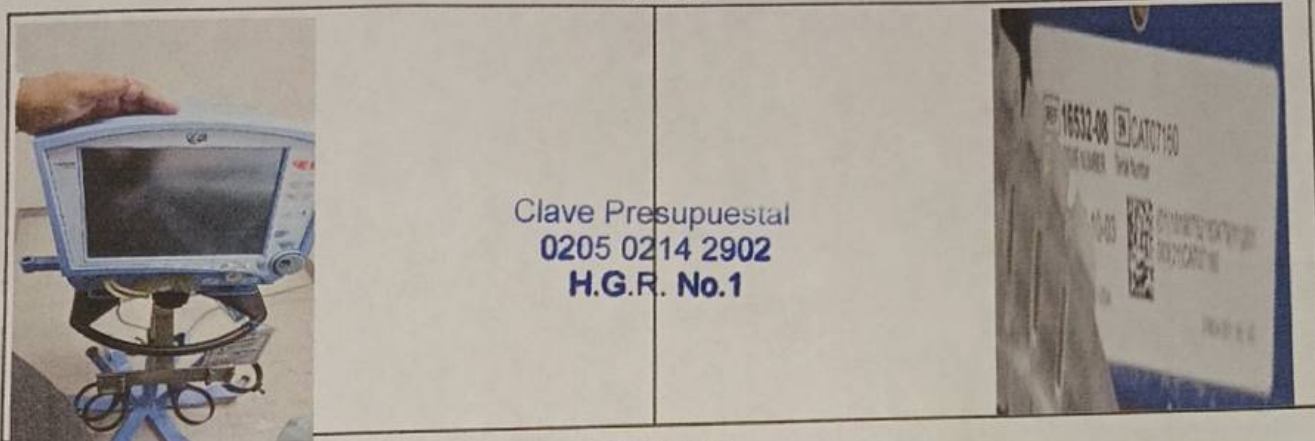
ANTES 2

DIAGNÓSTICO DE LA FALLA: SE DIAGNOSTICÓ SENSOR DE O2 DAÑADO				LUGAR DE SERVICIO: ☒ EN SITIO ☐			
LUGAR DE SERVICIO: ☐ EMPRESA: ☐				ALARMA DEL EQUIPO DURANTE LA FALLA: FALLO DE SENSOR O2			
INFORMACIÓN DEL EQUIPO							
EQUIPO: VENTILADOR PEDIATRICO ADULTO		MARCA: VYAIRE MEDICAL		MODELO: T-BIRD VELA DIAMOND		NO. SERIE: CAT07160	
NO. INVENTARIO: 202100033618		SOFTWARE:		UBICACIÓN FÍSICA: Inhaloterapia		TIPO DE PACIENTE EN QUIEN SE OCUPA EL EQUIPO: Adulto	
HORAS DE USO EQUIPO:		OPCIONES DE EQUIPO/MODULO: NA		INSTITUTO DE SALUD PÚBLICA Y PREVENTIVA		CONSERVACIÓN	
HORAS DE USO TURBINA:		EQUIPO COMPLEMENTARIO		NO. DE SERIE:		NO. DE INVENTARIO:	
EQUIPO:		MARCA:		MODELO:		NO. DE SERIE:	
DESCRIPCIÓN DEL SERVICIO:		15 OCT 2025		NO. DE SERIE:		NO. DE INVENTARIO:	
MANTENIMIENTO CORRECTIVO QUE CONSISTIÓ EN LA INSPECCIÓN FÍSICA GENERAL Y PRUEBAS DE FUNCIONAMIENTO, SE DIAGNOSTICÓ SENSOR DE O2 DAÑADO POR LO QUE SE PROCEDE A REEMPLAZAR.
