Hoja de servicio

DMGD2875.11

Dependencia:	INSTITUTO MEXICANO DEL SEGURO SOCIAL	Interno:	741
OOAD / UMAE	BAJA CALIFORNIA	Equipo:	MONITOR DE SIGNOS VITALES
Unidad Médica:	HGR No. 1	Modelo:	CARESCAPE B450
Localidad:	TIJUANA	Serie:	SNT20290017HA
		SID GE:	SNT20290017HA

Reporte fotográfico
DMGD2875.11
No. De Orden
No. de caso 15308906
No. de WO WO-16768455

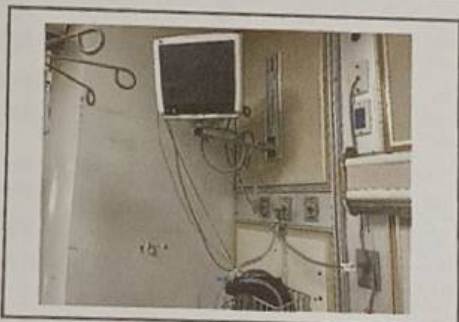
D
E
S
P
U
E
S
I
C
D
E
O

EL EQUIPO QUEDA OPERATIVAMENTE APTO PARA REALIZAR EL TRABAJO PARA LO QUE FUE DISEÑADO 28 JUL 2025
