Hoja de servicio
JAC2116.11

Dependencia:	INSTITUTO MEXICANO DEL SEGURO SOCIAL	Interno:	1430
OOAD / UMAE	BAJA CALIFORNIA	Equipo:	ARCO EN C
Unidad Médica:	HGR No. 1	Modelo:	OEC 9800
Localidad:	TIJUANA	Serie:	OEC820745
		SID GE:	OEC820745

Reporte fotográfico
JAC2116.11

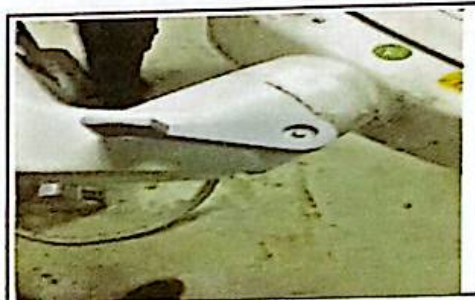
SINTOMA	
MANTENIMIENTO CORRECTIVO	
FRENO DE BRAZO NO FUNCIONAL

A
N
T
E
R
S
I
V
I
D
C
I
OD
U
R
A
N
T
E
E
LD
E
S
P
U
R
É
V
I
C
I
O

Se realiza reemplazo de L-arm completo debido a freno flip-flop no funcional. Se realizan pruebas de funcionamiento posteriores al servicio. El equipo queda funcionando correctamente.
