TELECOMUNICACION Y EQUIPOS, S.A. DE C.V.

ORDEN DE SERVICIO No.:

REPORT DE SERVICIO: ULTRASONIDO TOSHIBA

Equipo/No. de Serie: SSA-550A / NEMIO 10
Falla Reportada: Artefactos en la imagen

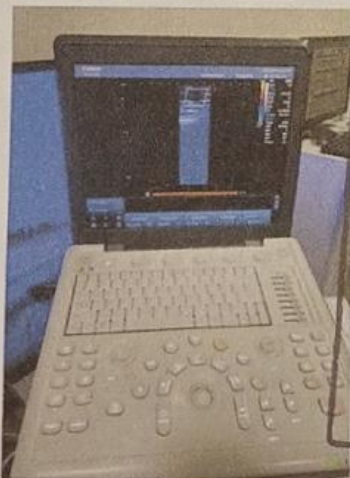
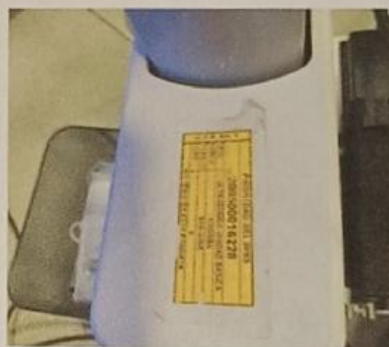
EVIDENCIA FOTOGRÁFICA

Se presenta personal de TESA, realizando revisión del equipo de ultrasonido de acuerdo con reporte, encontrado que el transductor lineal Modelo: PLU-704ST, con número de serie: 99C2272721, presenta artefactos en la imagen debido a que presenta una burbuja de aire en la lente acústica, por lo que será reemplazado por un transductor nuevo de las mismas características y funciones, lo más pronto posible.

Se le recuerda al usuario los cuidados y limpieza para los transductores, siendo está última con un paño de algodón o toallas húmedas (No cloro/No solventes).
