Orden de Servicio IMSS

1er Mantenimiento Preventivo

Modelo: BABYLOG 8000

Equipo: VENTILADOR VOLUMETRICO

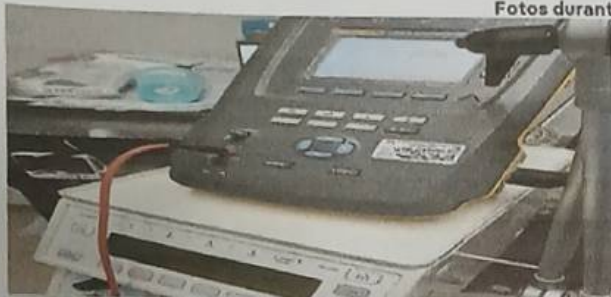
Fotos antes del Mantenimiento

REF 8409200-42
SN ARUK-0012
V- 100-127
A 1.4-1.2Hz 50 / 60
Opt. SW 5.01 LFT
HFV PSV
8409200-42ARUK-0012
Made in Germany 2004
Dräger Medical AG & Co. KGaA
23542 Lübeck, Germany
