Orden de Servicio IMSS

N° de Orden
ABI551-C933

Modelo:	PRIMUS	No. Serie:	ARWB-0118	Marca:	DRÄGER
No. Prod:	ABI551	Inventario:	No presente	No. de Contrato:	050GYR019N09125-006-00
Equipo:	MAQUINA DE ANESTESIA	Estatus:	COMPLETAMENTE FUNCIONAL

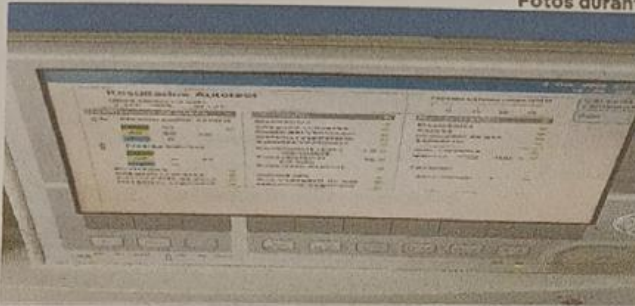
Con número de serie

REF	8603800-25
SN	ARWB-0118
Baukasten	8602940-35
Variante	8602936-06
SW02.01.00	8605260-00
Option

Se realiza reparacion por reporte en fallo de placa calentadora, se verifican conexiones y se limpian terminales de la placa.
