MC72000906

FECHA 16/06/25		NO. REPORTE I25-0048		NO. DE INGRESO NA		NO. BITACORA	
INFORMACIÓN DEL CLIENTE				INFORMACIÓN DEL SERVICIO			
HOSPITAL (Nombre completo sin abreviaturas): DELEGACION BAJA CALIFORNIA				MANTENIMIENTO PREVENTIVO NO. N/A		CORRECTIVO:	
HOSPITAL GENERAL REGIONAL No.1				GARANTÍA DE SERVICIO		PREDICTIVO ☐ USUARIO ☐	
DEPENDENCIA: IMSS ☒ SSA ☐ PRIVADO ☐ OTRO:				GARANTÍA DE VENTA		REFACCIÓN ☐ SERVICIO ☐	
TEL: 6646270963		CONTRATO NO. 050GYR019N09125-019- COTIZACIÓN: NA		ASESORÍA:		DIAGNÓSTICO ☐	
		00		CAPACITACIÓN:			
DIRECCIÓN: CALLE CANADA NO. 16801 COLONIA RIO TIJUANA 3ERA ETAPA , C.P. 22226. TIJUANA, BAJA CALIFORNIA.				SUMINISTROS DE: REFACCIONES:		LUGAR DE SERVICIO:	
ATENCIÓN: ING. CARLOS OSWALDO RAMIREZ GONZALEZ		CARGO: SUBJEFE DE CONSERVACIÓN		ACCESORIOS:		EN SITIO: ☐	
REPORTÓ FALLA: ING. CARLOS RAMIREZ		FALLA REPORTADA: FALLA EN CELDA DE OXÍGENO				EMPRESA: ☐	
EL EQUIPO FALLO CON PACIENTE:		SI: ☐		NO: ☒		ALARMA DEL EQUIPO DURANTE LA FALLA: CONCENTRACION DE O2 BAJO.

EVIDENCIA FOTOGRÁFICA			
SERIE:	MB203921	ORDEN DE SERVICIO: MC72000906	CONS: 2064

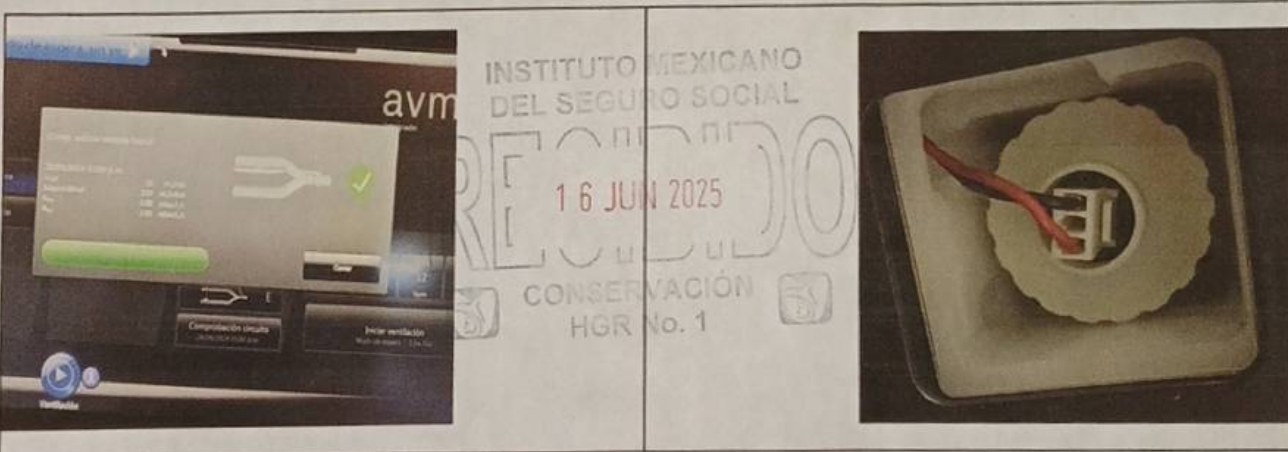
DURANTE 1

ACCIONES TOMADAS DURANTE LA FALLA: SE REEMPLAZA CELDA DE O2 DAÑADA.							
DIAGNÓSTICO DE LA FALLA: SE DIAGNOSTICA CELDA DE O2 DAÑADA.							
INFORMACIÓN DEL EQUIPO							
EQUIPO: VENTILADOR VOLUMETRICO		MARCA: VYAIR MEDICAL		MODELO: BELLAVISTA 1000		NO. SERIE: MB203921	
NO. INVENTARIO: 202000006251		SOFTWARE: 60-2100-0		UBICACIÓN FÍSICA: UCI			
HORAS DE USO EQUIPO: 9348.7h		OPCIONES DE EQUIPO/MÓDULO: N/A		TIPO DE PACIENTE EN QUIEN SE OCUPA EL EQUIPO: NEONATAL, PEDIATRICO, ADULTO			
HORAS DE USO TURBINA: N/A							
EQUIPO COMPLEMENTARIO							
EQUIPO:		MARCA:		MODELO:		NO. DE SERIE:	
DESCRIPCIÓN DEL SERVICIO:							
MANTENIMIENTO CORRECTIVO QUE CONSISTIO EN LA INSPECCIÓN FÍSICA Y FUNCIONAL DEL EQUIPO. SE DIAGNOSTICA CELDA DE O2 DAÑADA, LA CUAL SE PROCEDE A REEMPLAZAR. SE REALIZAN PRUEBAS OVP Y DE ESTRES.							
16 JUN 2025							
ID/NUMERO DE SERIE, EQUIPO DE MEDICIÓN: PA-10, BB101932							
EL EQUIPO QUEDA OPERATIVAMENTE APTO. PARA REALIZAR EL TRABAJO PARA LO QUE FUE DISEÑADO Y QUEDA OPERANDO AL 100%. EQUIPO FUNCIONANDO AL 100%.
