MC72001010

FECHA: 03/10/2025		NO. REPORTE: 125-0662		NO. DE REGISTRO		NO. DE ATENCIÓN	
INFORMACIÓN DEL CLIENTE HOSPITAL: (Nombre completo sin abreviaturas): DEL ECUADOR BAJA CALIFORNIA HOSPITAL GENERAL REGIONAL No. 1 DEPENDENCIA: IMSS ☒ SSA ☐ PRIVADO ☐ OTRO: ☐ TEL: 6646270963				INFORMACIÓN DEL SERVICIO MANTENIMIENTO PREVENTIVO NO: ☐ CORRECTIVO: ☐ NIA: ☐ PREDICTIVO: ☐ USUARIO: ☐ GARANTÍA DE SERVICIO: ☐ REFACCIÓN: ☒ SERVICIO: ☐ GARANTÍA DE VENTA: ☐ DIAGNÓSTICO: ☐ ASESORIA: ☐ CAPACITACIÓN: ☐			
CONTRATO NO. 050GYR019N09125-019- COTIZACIÓN: 00				LUGAR DE SERVICIO: ☒ EN SITIO: ☐ EMPRESA: ☐			
DIRECCIÓN: CALLE CANADA NO. 16801 COLONIA RIO TIJUANA 3RA ETAPA, C.P. 22226 TIJUANA, BAJA CALIFORNIA.				SUMINISTROS DE: ☐			
ATENCIÓN: ING. CARLOS OSWALDO RAMÍREZ GONZÁLEZ CARGO: SUBJEFE DE CONSERVACIÓN				REFACCIONES: ☐			
REPORTO FALLA: GUSTAVO LOPEZ FALLA REPORTADA: PRESENTA FALLA EN LA BATERÍA				ACCESORIOS: ☐			
EL EQUIPO FALLO CON PACIENTE: SI ☐ NO: ☒				ALARMA DEL EQUIPO DURANTE LA FALLA: CARGAR BATERÍA

EVIDENCIA FOTOGRÁFICA	
SERIE: 694	ORDEN DE SERVICIO: MC72001010 CONS: 771

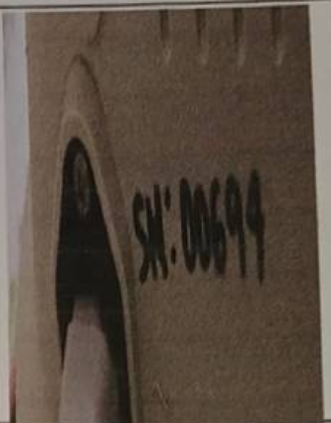
ANTES 2

ACCIONES TOMADAS DURANTE LA FALLA: SE REVISÓ BATERÍA DE RESPALDO							
DIAGNÓSTICO DE LA FALLA: SE DIAGNOSTICÓ BATERÍA DE RESPALDO DAÑADA							
INFORMACIÓN DEL EQUIPO EQUIPO: DESFIBRILADOR MARCA: NIHON KOHDEN MODELO: TEC-5531E NO. SERIE: 694							
NO. INVENTARIO: 201100015826		SOFTWARE: 61-11		UBICACIÓN FÍSICA: Quimioterapia			
HORAS DE USO EQUIPO: NA		OPCIONES DE EQUIPO/MÓDULO: NA		TIPO DE PACIENTE EN QUIEN SE OCUPA EL EQUIPO: Adulto			
HORAS DE USO TURBINA: NA							
EQUIPO COMPLEMENTARIO EQUIPO: MARCA: MODELO: NO. DE SERIE: NO. DE INVENTARIO:							
DESCRIPCIÓN DEL SERVICIO:							
MANTENIMIENTO CORRECTIVO QUE CONSISTE EN LA INSPECCIÓN FÍSICA GENERAL DEL EQUIPO Y PRUEBAS DE FUNCIONAMIENTO. SE DIAGNOSTICÓ BATERÍA DE RESPALDO DAÑADA, POR LO QUE SE PROCEDE A REEMPLAZAR.							
ID/NÚMERO DE SERIE, EQUIPO DE MEDICIÓN: PA-19, 00140							
EL EQUIPO QUEDA OPERATIVAMENTE APTO PARA REALIZAR EL TRABAJO PARA LO QUE FUE DISEÑADO Y QUEDA OPERANDO AL 100%. EQUIPO FUNCIONANDO AL 100%.
