MC72001135

EVIDENCIA FOTOGRÁFICA			
SERIE:	CAT06252	ORDEN DE SERVICIO: MC72001135	CONS: 2320

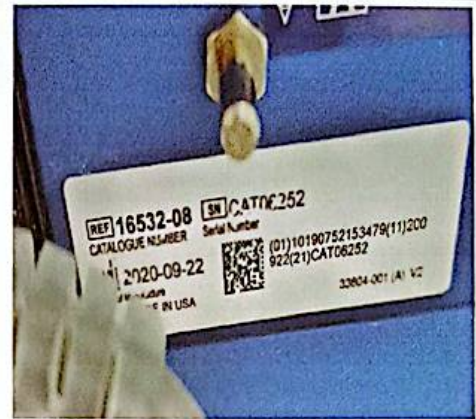
ANTES1

ACCIONES TOMADAS DURANTE LA FALLA: REEMPLAZO DE VALVULA DE SEGURIDAD							
DIAGNÓSTICO DE LA FALLA: VALVULA DE SEGURIDAD DAÑADA							
INFORMACIÓN DEL EQUIPO							
EQUIPO: VENTILADOR VOLUMETRICO		MARCA: VYAIR MEDICAL		MODELO: T-BIRD VELA DIAMOND		NO. SERIE: CAT06252	
NO. INVENTARIO: 202100033613		SOFTWARE: 03.02.07		UBICACIÓN FÍSICA: Hospital General Regional No. 1			
HORAS DE USO EQUIPO: 21200		OPCIONES DE EQUIPO/MÓDULO: NA		TIPO DE PACIENTE EN QUIEN SE OCUPA EL EQUIPO: Adulto			
HORAS DE USO TURBINA: 21200							
EQUIPO COMPLEMENTARIO							
EQUIPO:		MARCA:		MODELO:		NO. DE SERIE: 20 FEB 2025	
						NO. DE INVENTARIO: 20	
DESCRIPCIÓN DEL SERVICIO:							
MANTENIMIENTO CORRECTIVO QUE CONSISTIO EN LA INSPECCION FISICA Y FUNCIONAL DEL EQUIPO. SE DIAGNOSTICA VALVULA DE SEGURIDAD DAÑADA POR LO CUAL SE PROCEDE A REEMPLAZAR. SE REALIZAN PRUEBAS UVT, OVP Y ESTRES. SE REALIZA LIMPIEZA GENERAL DEL EQUIPO.

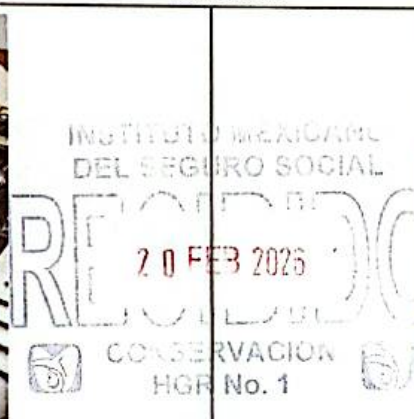
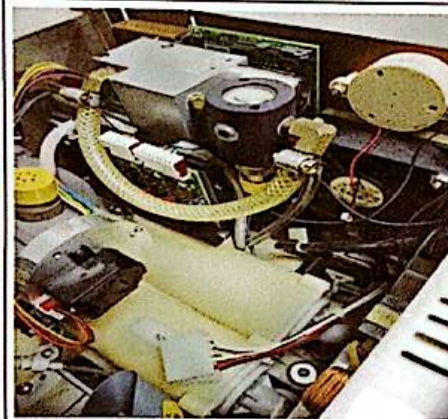
DESPUÉS 1

ID/NUMERO DE SERIE, EQUIPO DE MEDICIÓN: PA-17, BB704208							
EL EQUIPO QUEDA OPERATIVAMENTE APTO PARA REALIZAR EL TRABAJO PARA LO QUE FUE DISEÑADO Y QUEDA OPERANDO AL 100%. EQUIPO FUNCIONANDO AL 100%.							
RECOMENDACIONES DE LIMPIEZA, USO Y SEGURIDAD: Todos los accesorios y consumibles reutilizables usados para el cuidado del paciente deben ser previamente limpiados y desinfectados de acuerdo con las instrucciones del fabricante, políticas y normatividad para el uso entre pacientes y seguridad al personal médico.				SELLO DE CLAVE PRESUPUESTAL O INGRESE NUMERO:			
CONDICIONES EN QUE SE DEJA EL EQUIPO:				Clave Presupuestal 0205 0214 2902 H.G.R. No. 1			
FUNCIONANDO AL 100% ☒							
FUERA DE SERVICIO ☐							
NO SE REALIZA SERVICIO ☐							
REFACCIONES Y ACCESORIOS (UTILIZADOS EN EL SERVICIO):							
CANT	NO. DE PARTE	DESCRIPCIÓN	NO. DE SERIE Y/O LOTE	SELLO DE LA UNIDAD MÉDICA O REFERENCIA:
