Hoja de servicio
MAM2026.12

Dependencia:	INSTITUTO MEXICANO DEL SEGURO SOCIAL	Interno:	20
OOAD / UMAE	BAJA CALIFORNIA	Equipo:	MAQUINA DE ANESTESIA
Unidad Médica:	HGR No. 1	Modelo:	AVANCE CS2
Localidad:	TIJUANA	Serie:	APKV01987
		SID GE:	APKV01987

Reporte fotográfico
MAM2026.12

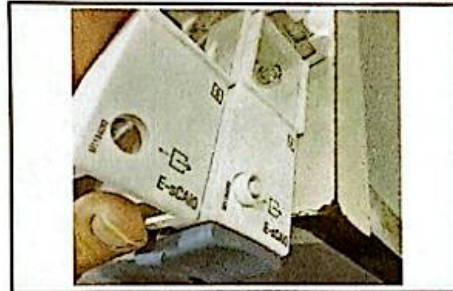
A
N
T
E
R
S
I
V
I
D
C
I
O

Debido al error presentado se realiza reemplazo de modulo interno; además se detecta desgaste en EZ CHANGE MODULE, desgaste en oring del fuelle y housing de fuelle roto, se realiza reemplazo de esto de manera preventiva para evitar contratiempo en el futuro

SINTOMA	
MANTENIMIENTO CORRECTIVO	
Modulo de capnografía con ruido intenso

Kit y refacciones utilizadas en el servicio		
Cant.	# Parte / Catálogo	Descripción
1	M1179105-X	Exchange Unit, E-sCAIOV-00-ASSY
1	1500-3359-000	SEAL U-CUP ABA
1	M1053008	EZ CHANGE MODULE
1	2103468-001-S	HOUSING BELLOWS
