“Acondicionamiento acústico de salas de reuniones y sala de ensayo, Campus Los Canelos, UACH”

Proyecto de acondicionamiento acústico - ACUS213

29 de noviembre de 2023

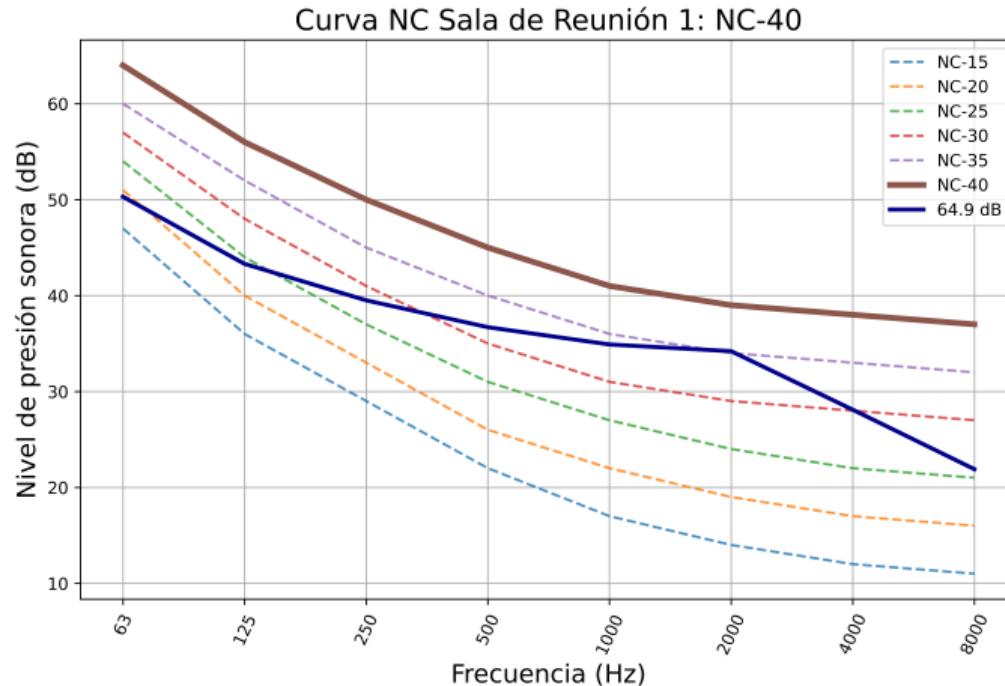
Figura: Curva NC Sala de reunión 1

Salones	Curva NC recomendada	Curva NC medida	Estado
Sala de reunión 1	25 - 30	40	No cumple
Sala de reunión 2	25 - 30	35	No cumple
Sala de ensayo	20 - 25	35	No cumple

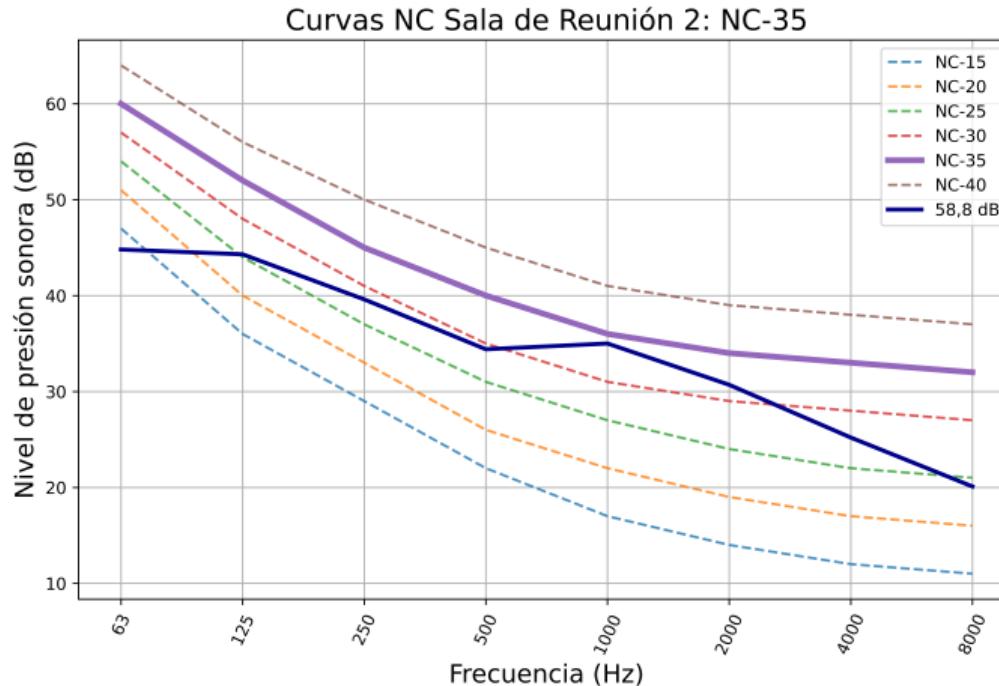
Figura: Curva NC Sala de reunión 2

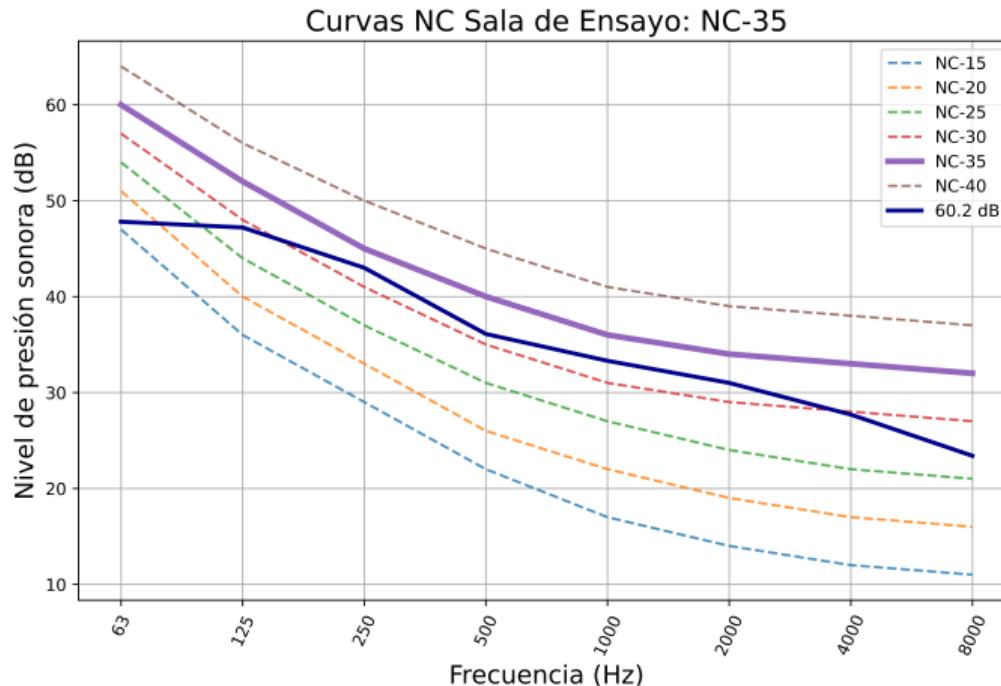
Figura: Curva NC Sala de ensayo

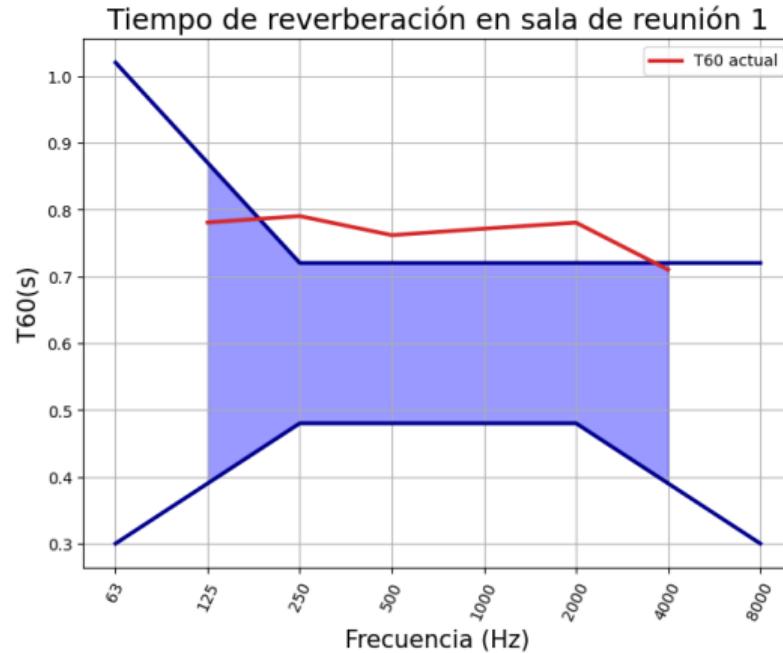
Figura: Tiempo de reverberación Sala de reunión 1

Parámetro	Recomendación	Sala de reunión 1	Sala de reunión 2
$T_{target}(s)$	0.6	No cumple	No cumple
$C_{50speech}$	$C_{50speech} > 0$	1.79	0.89
STI	$STI > 0.45$	0.66	0.64

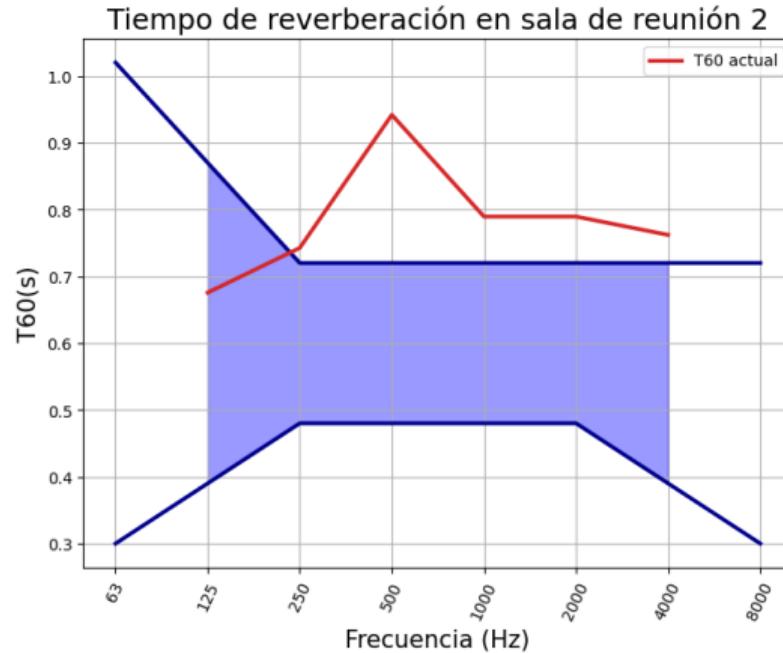
Figura: Tiempo de reverberación Sala de reunión 2

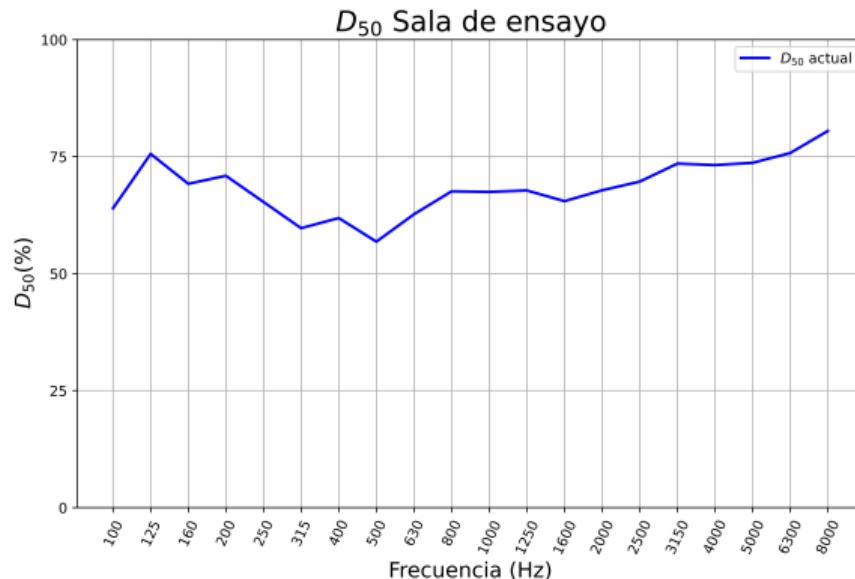
También se determinó el parámetro de definición (D_{50}) para la sala de ensayo (ver figura 18), el cual esta fuera de lo recomendado.

Figura: D_{50} de sala de ensayo

Parámetro	Recomendación	Sala de ensayo
$RTmid(s)$	0.74	0.74
C_{80}	$-2 < C_{80} < 2$	6.04
D_{50}	$D_{50} < 0.5$	No cumple

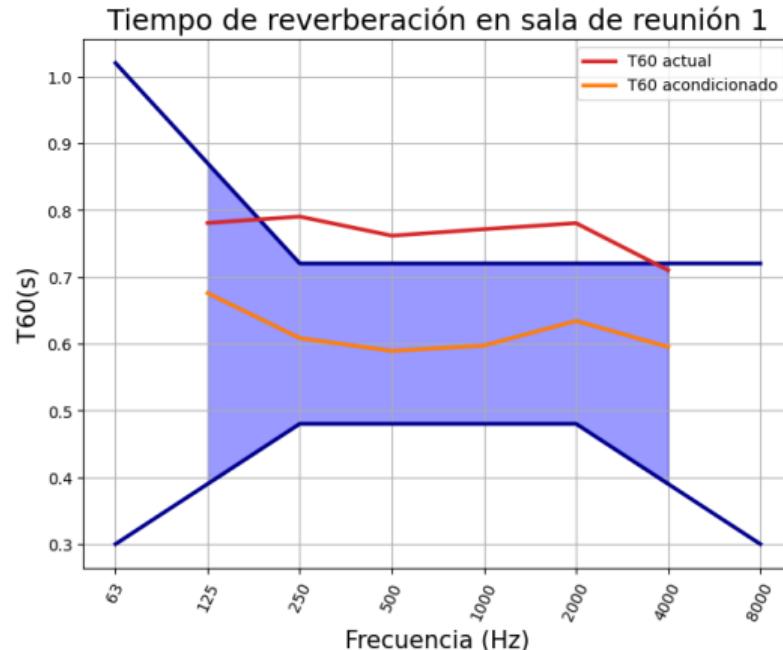
Figura: Tiempo de reverberación de sala de reunión 1 acondicionado

Parámetro	Recomendación	Sala de reunión 1		Sala de reunión 2	
		Estado actual	Propuesta	Estado actual	Propuesta
T_{target}	0.6	No cumple	Cumple	No cumple	Cumple
$C_{50speech}$	$C_{50speech} > 0$	1.79	3.5	0.89	3.9
STI	$STI > 0.45$	0.66	0.70	0.64	0.72

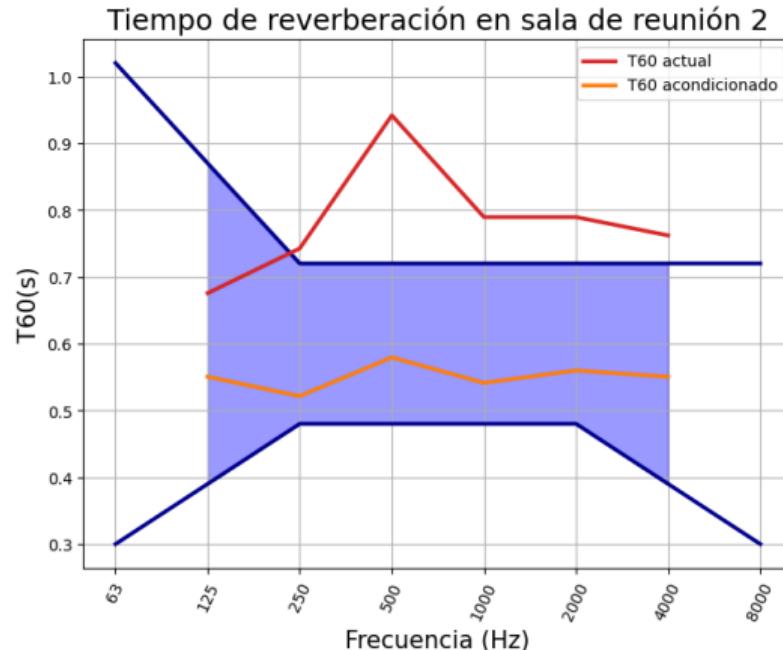
Figura: Tiempo de reverberación de sala de reunión 2 acondicionado

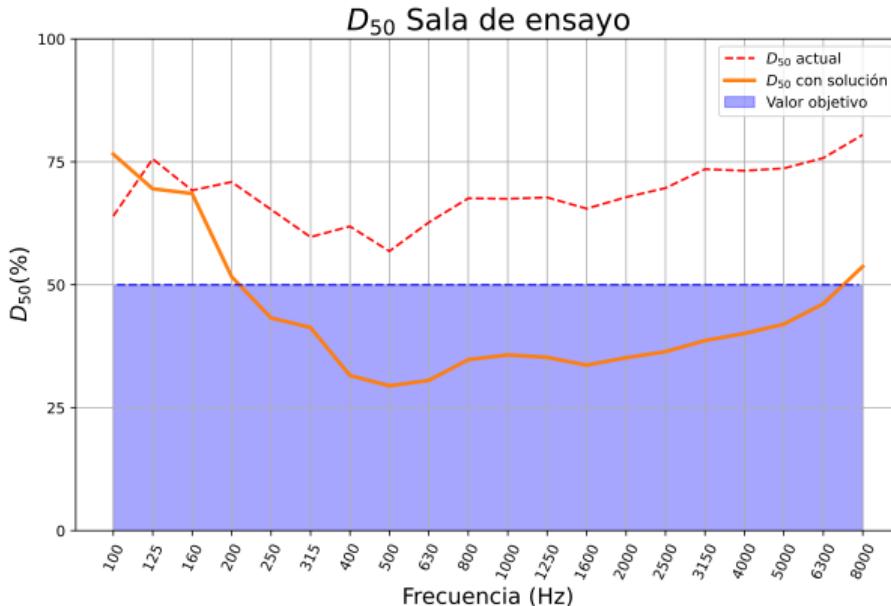
Figura: Comparación de D50 en sala de ensayo en su estado actual y acondicionado

Parámetro	Recomendación	Sala de ensayo	
		Estado actual	Propuesta
RT_{mid}	0.3 - 0.7	0.74	1.4
C_{80}	$-2 < C_{80} < 2$	6.04	3
D_{50}	$D_{50} < 0.5$	65 %	33 %
