Analyse de la Freebox Révolution

- **Auteur** : Christophe Donnat - DonnatDev - christophe@donnat.dev
- **Client** : Mme Sadedine Malika - DMM Conseils - dmmconseils@hotmail.com
- **Matériel examiné** : Freebox Révolution du domicile de Mme Sadedine
- **Début de l'analyse** : 16 septembre 2026 à 07:38:38
- **Remarques** : L'analyse a été réalisée à distance via l'interface **Freebox OS**. Les informations présentées ci-dessous reflètent l'état de la Freebox et de la connexion Internet au moment du constat.

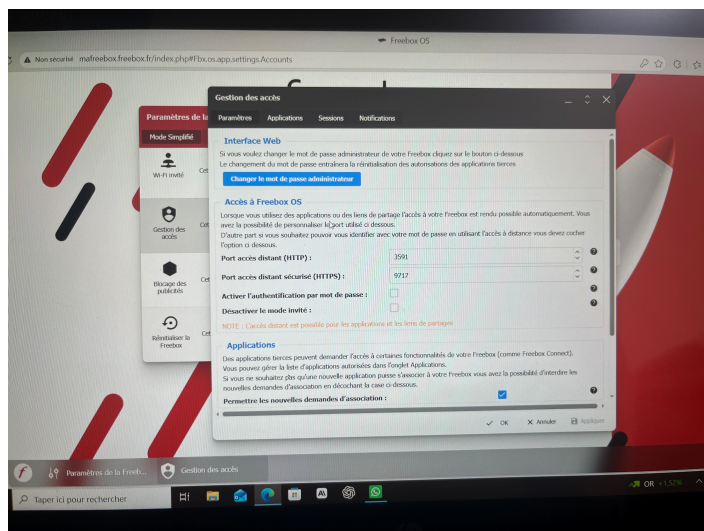
Au moment du constat, l'option « Activer l'authentification par mot de passe » permettant l'accès distant à l'interface Freebox OS n'était pas activée. Les ports d'accès distant HTTP et HTTPS étaient néanmoins configurés. L'interface indique par ailleurs que l'accès distant demeure possible pour les applications autorisées et les liens de partage.

Figure 1: État antérieur de la Freebox avant l'activation de l'accès à distance - photo transmise par Mme Sadedine

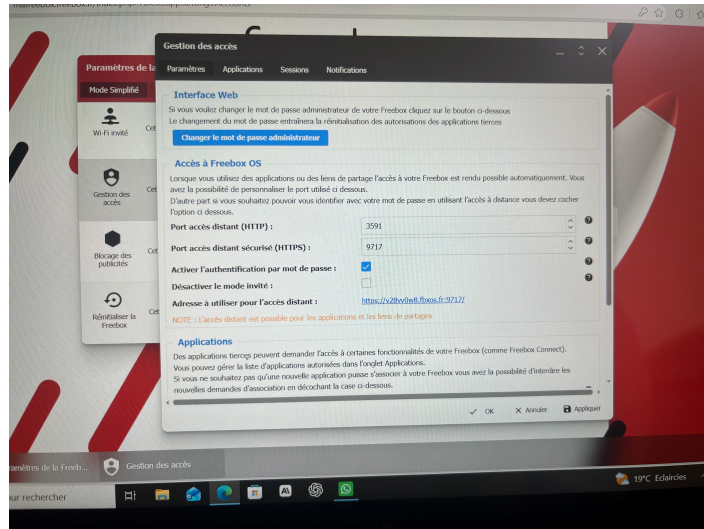
Figure 2: Activation de l'accès à distance sur la Freebox - photo transmise par Mme Sadedine

Il faudra désactiver l'accès à distance et modifier le mot de passe après la fin de l'analyse, afin de sécuriser l'accès à la Freebox et de protéger les informations personnelles de Mme Sadedine.

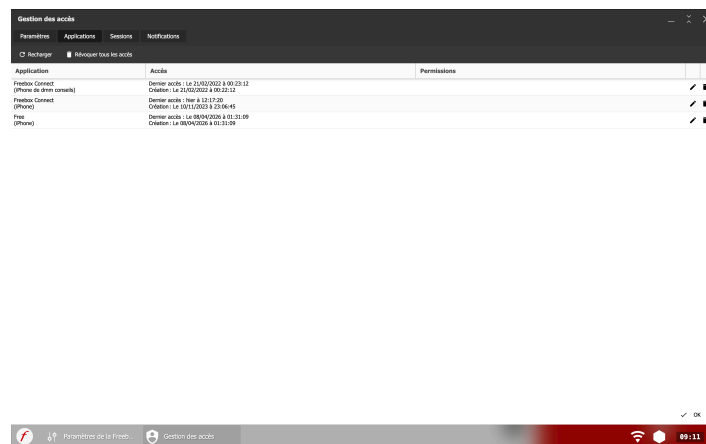
Figure 3: Gestion des accès: Applications

3 applications sont actuellement autorisées à accéder à la Freebox via l'interface **Freebox OS** :

1. Freebox Connect (iPhone de dmm conseils) : dernier accès le 21/02/2022 à 00:23:12 ;
2. Freebox Connect (iPhone) : dernier accès le 21/09/2026 à 12:17:20 ;
3. Free (iPhone) : dernier accès le 08/04/2026 à 01:31:09.

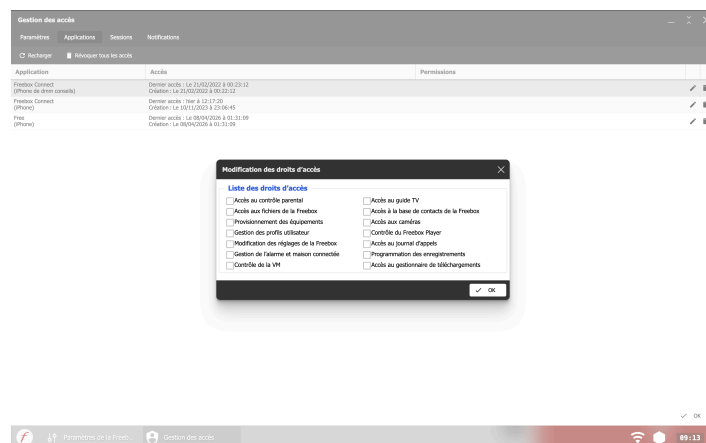
Droits d'accès des applications Au moment du constat, les droits d'accès des applications autorisées étaient **nuls**, ce qui signifie qu'aucune application n'avait la possibilité de modifier la configuration de la Freebox ou d'accéder à des informations sensibles.

Cela ne préjuge pas de l'état des droits d'accès à une date antérieure, notamment en octobre 2024. Il est donc nécessaire de vérifier les journaux historiques pour déterminer si des applications avaient des droits d'accès à cette période.

Figure 4: Droits d'accès des applications

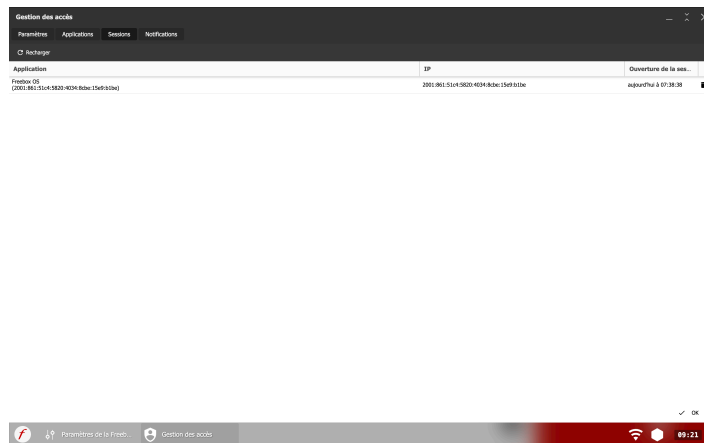
Lors du constat, l'onglet « Sessions » de la gestion des accès faisait apparaître **une seule session active** à l'interface Freebox OS. Cette session, ouverte le 22 septembre 2026 à 07:38:38, était associée à l'adresse IPv6 2001:861:51c4:5820:4034:8cbe:15e9:b1be.

Cette session correspond à l'accès à distance que j'avais ouvert pour effectuer l'analyse. Elle était toujours active au moment du constat, ce qui indique que l'accès à distance n'avait pas été désactivé depuis mon intervention. Cette ligne de session est donc parfaitement cohérente et normale.

Figure 5: Sessions actives

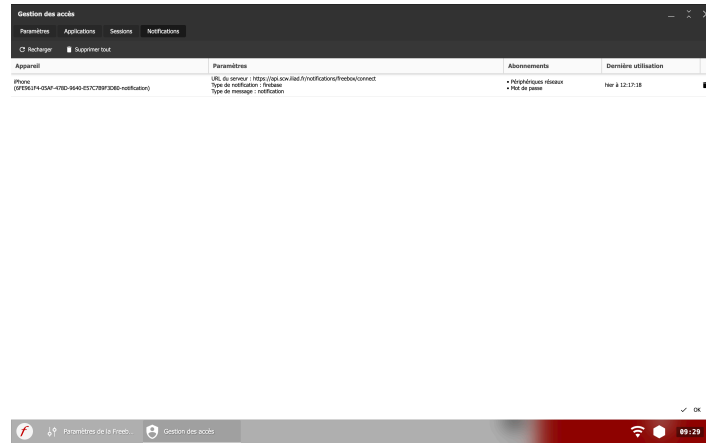
Figure 6: Notifications

L'onglet « Notifications » fait apparaître un iPhone enregistré auprès du service de notification de Freebox Connect. Cet appareil est abonné aux catégories « Périphériques réseaux » et « Mot de passe ». La dernière utilisation enregistrée est datée du 21 septembre 2026 à 12:17:18. Cet horaire est cohérent avec le dernier accès relevé à 12:17:20 pour une application Freebox Connect associée à un iPhone.

- Appareil : iPhone
- un identifiant technique de notification : (6FE961F4-05AF-478D-9640-E57C7B9F3D80-notification)
- URL du serveur : <https://api.scw.iliad.fr/notifications/freebox/connect>
- Type de notification : firebase
- Type de message : notification
- Abonnements :
 - Périphériques réseaux
 - Mot de passe
- Dernière utilisation : hier à 12:17:18

Le 21 septembre 2026 vers 12:17, l'application Freebox Connect associée à un iPhone a enregistré un accès à 12:17:20. Le service de notifications associé au même type d'appareil a enregistré une dernière utilisation à 12:17:18. Ces horaires sont cohérents avec les opérations de configuration réalisées par Mme Sadedine à cette période, notamment l'accès aux paramètres de la Freebox. Cette corrélation temporelle ne permet toutefois pas, à elle seule, d'attribuer précisément ces événements à une action déterminée.

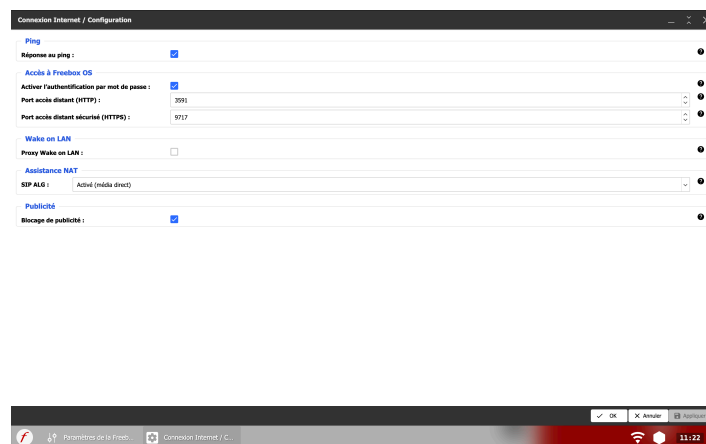
Figure 7: Configuration de l'accès à distance

La configuration au moment de l'analyse correspond bien à celle affichée dans la capture d'écran envoyée par Mme Sadedine après l'activation de l'accès à distance. On retrouve notamment:

- Port accès distant (HTTP) : 3591
- Port accès distant (HTTPS) : 9717

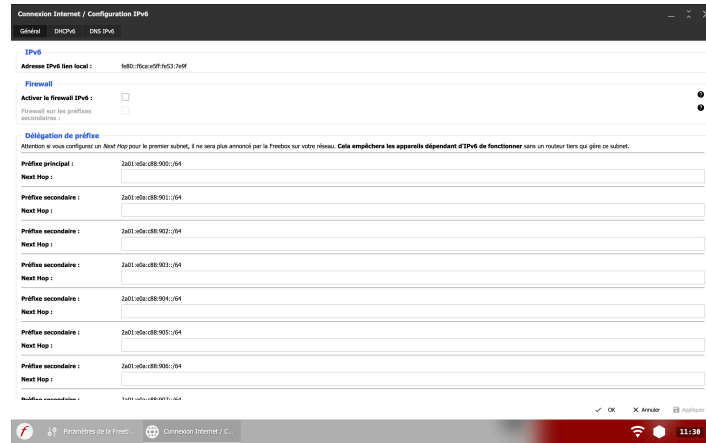
La configuration IPv6 de la Freebox fait apparaître un préfixe principal 2a01:e0a:c88:900::/64 ainsi que plusieurs préfixes secondaires successifs. Aucun « Next Hop » n'était configuré pour ces sous-réseaux au moment du constat. Le pare-feu IPv6 intégré à la Freebox apparaissait désactivé.

Le pare-feu IPv6 intégré à la Freebox était désactivé au moment du constat. En conséquence, la Freebox n'appliquait pas de filtrage IPv6 entrant via cette fonction. La seule désactivation de ce pare-feu ne permet toutefois pas d'établir qu'un équipement du réseau était effectivement accessible depuis Internet, cette accessibilité dépendant également de la configuration IPv6, des services exposés et des mécanismes de filtrage propres à chaque appareil.

Figure 8: Configuration ipv6

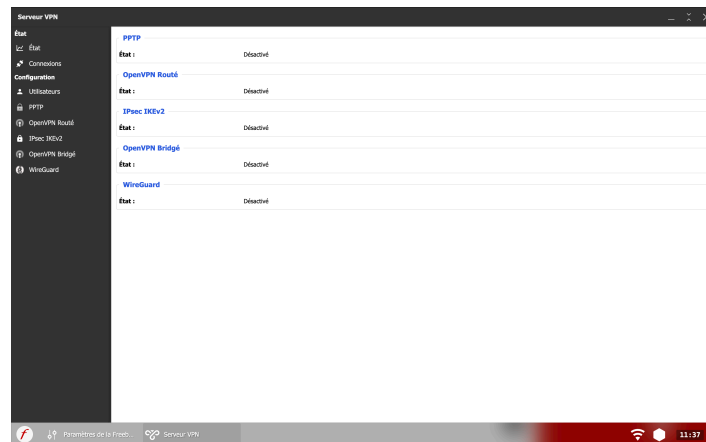
Figure 9: Configuration serveur VPN

La Freebox dispose de fonctions de serveur VPN prenant en charge plusieurs protocoles, notamment PPTP, OpenVPN, IPsec IKEv2 et WireGuard. Lors du constat, l'ensemble de ces services apparaissait désactivé. Aucun accès au réseau local via le serveur VPN intégré de la Freebox n'était donc actif au moment de l'examen.

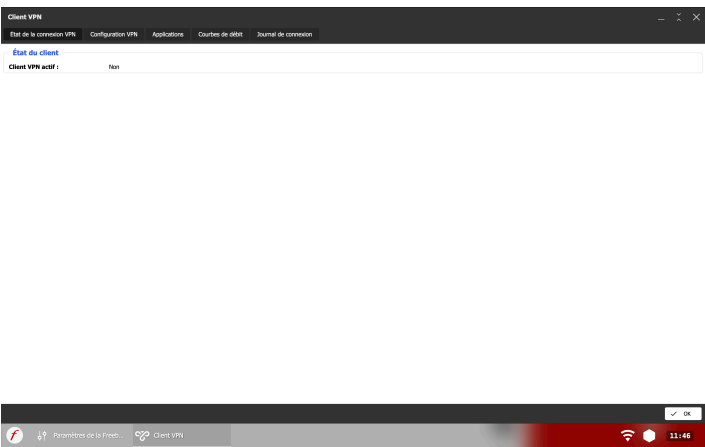
Figure 10: Configuration client VPN

Lors du constat, le client VPN intégré à la Freebox était indiqué comme inactif. Le journal de connexion associé ne contenait aucune entrée visible. Aucun tunnel VPN sortant actif ni aucune trace de connexion antérieure n'a donc été relevé dans cette section de Freebox OS au moment de l'examen.

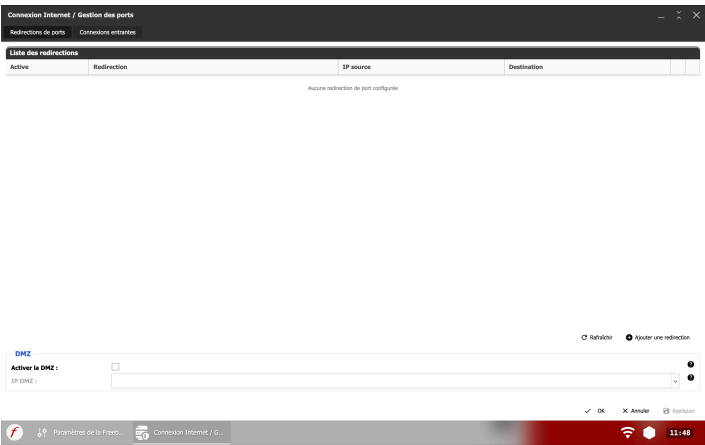
Figure 11: Redirection de Ports

La configuration de gestion des ports ne faisait apparaître aucune redirection de port active ou configurée. La fonction DMZ était également désactivée. Aucun équipement du réseau local n'était donc exposé via ces mécanismes IPv4 au moment du constat.

Par ailleurs, aucune redirection de port manuelle et aucune DMZ n'étaient configurées. Ces constatations décrivent l'état de la configuration au moment de l'examen et ne permettent pas de déterminer si des services différents avaient été activés antérieurement.

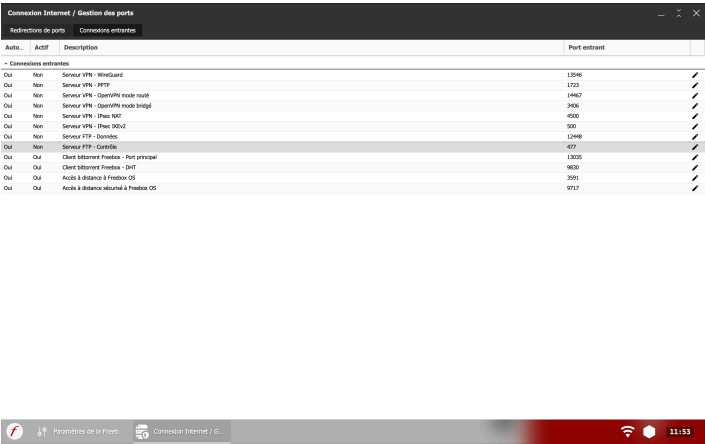
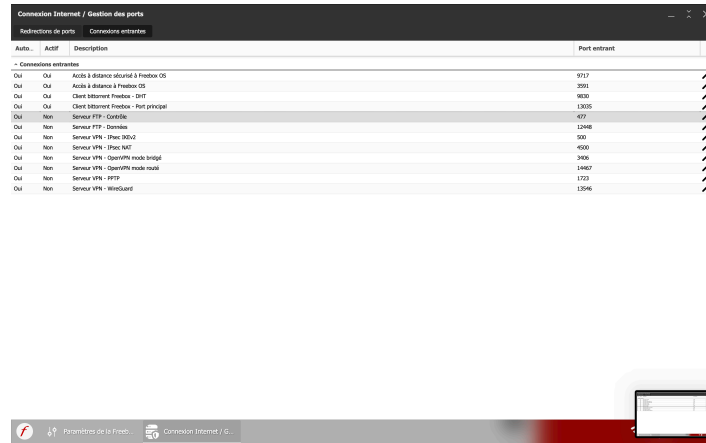
L'examen de la gestion des ports fait apparaître plusieurs services entrants gérés automatiquement par Freebox OS. Au moment du constat, les accès distants à Freebox OS étaient indiqués comme actifs sur les ports 3591 et 9717. Les ports associés au client BitTorrent intégré de la Freebox étaient également actifs (9830 pour le mécanisme DHT et 13035 pour le port principal).

Les services FTP ainsi que l'ensemble des protocoles de serveur VPN proposés par la Freebox (PPTP, OpenVPN, IPsec/IKEv2 et WireGuard) apparaissaient inactifs.

Figure 12: Gestion des Ports

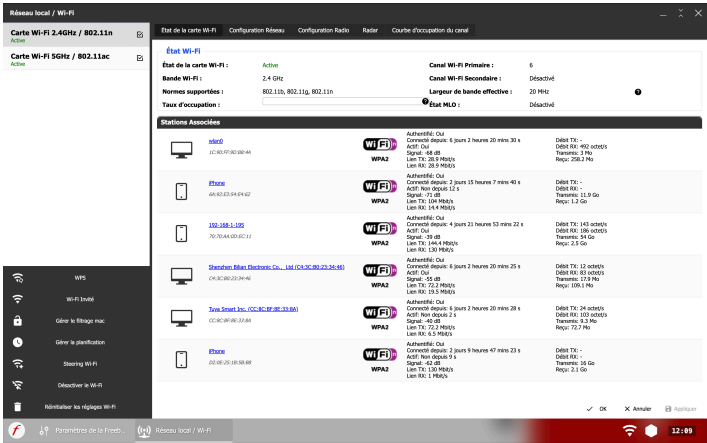
Figure 14: Wi-Fi

La Freebox disposait de deux interfaces Wi-Fi actives, en 2,4 GHz et 5 GHz. L'interface 2,4 GHz observée utilisait le canal 6 avec une largeur de bande de 20 MHz et une authentification WPA2. Plusieurs stations étaient associées ou récemment actives, notamment deux iPhone ainsi que plusieurs équipements identifiés par Freebox OS comme provenant de fabricants de modules ou objets connectés, dont Tuya Smart Inc. et Shenzhen Bilian Electronic Co., Ltd. Les adresses MAC, niveaux de signal, durées de connexion et volumes de données associés ont été relevés.

6 appareils / stations Wi-Fi ont été identifiés au moment du constat:

- wlan0 — MAC 1C:90:FF:9D:B8:4A
- iPhone — MAC 6A:92:E3:54:E4:62
- 192-168-1-195 — MAC 70:70:AA:0D:EC:11
- Shenzhen Bilian Electronic Co., Ltd — MAC C4:3C:B0:23:34:46
- Tuya Smart Inc. — MAC CC:8C:BF:8E:33:8A
- iPhone — MAC D2:0E:25:1B:5B:B8

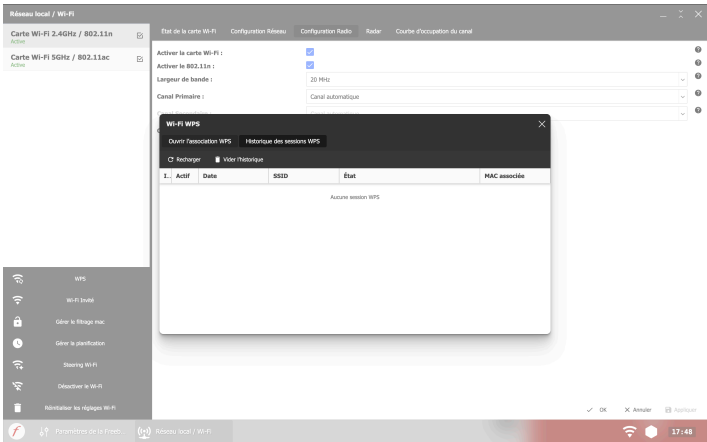
Figure 15: Historique WPS

L'historique des sessions WPS de la Freebox était vide au moment du constat. Aucune association d'appareil via WPS n'était donc visible dans l'historique disponible. Cette absence d'entrée ne permet toutefois pas d'exclure un usage antérieur du WPS qui ne serait plus conservé par la Freebox.

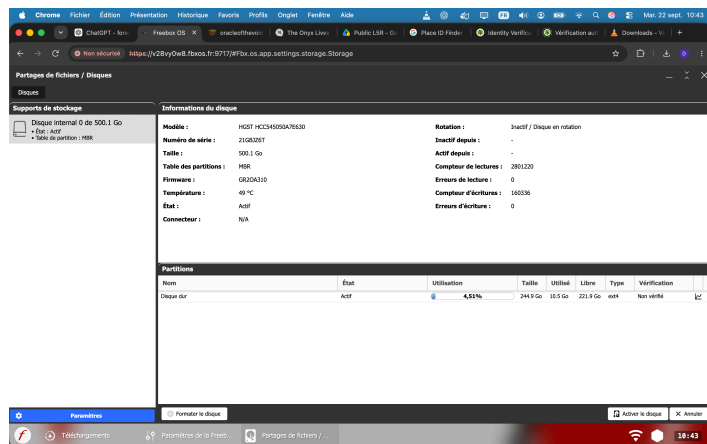
Figure 19: Disque dur

- Disque physique : Disque interne 0 de 500,1 Go
- Modèle : HGST HCC545050A7E630
- Numéro de série : 21GBJZ6T
- Firmware : GR20A310
- Table de partitions : MBR
- Température : 49 °C
- État : Actif
- Compteur de lectures : 2 801 220
- Erreurs de lecture : 0
- Compteur d'écritures : 160 336
- Erreurs d'écriture : 0

L'interface distante Freebox OS permet l'observation des volumes logiques exposés par la Freebox, mais ne permet pas à elle seule d'établir la table de partitions physique complète du disque interne ni l'affectation de l'intégralité de sa capacité. Une analyse physique du support serait nécessaire pour caractériser précisément les zones non visibles depuis l'interface.

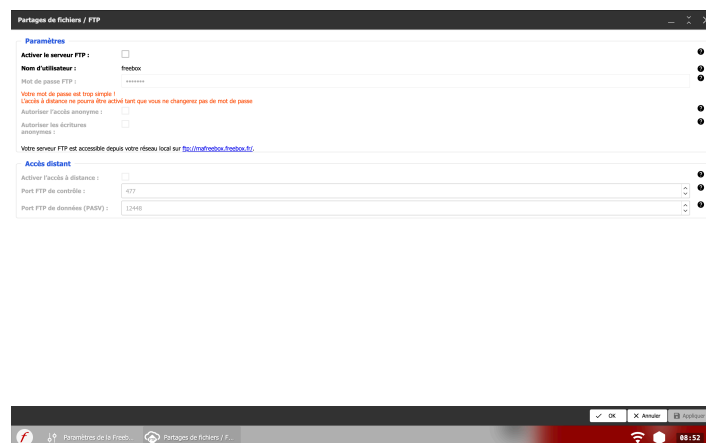
Serveur FTP — Le serveur FTP intégré à la Freebox était désactivé au moment du constat. L'accès FTP distant était également désactivé. Une configuration d'identification existait néanmoins avec l'utilisateur freebox, le mot de passe associé étant signalé par Freebox OS comme insuffisamment robuste. Les ports FTP configurés (477 pour le contrôle

et 12448 pour les données en mode passif) étaient précédemment constatés comme inactifs. Aucun démarrage réseau par TFTP n'était configuré, les champs relatifs au serveur TFTP et au fichier de démarrage étant vides.

Cela ne permet pas d'exclure qu'un accès FTP ait été actif à une date antérieure, mais aucun accès FTP n'était visible dans les journaux au moment du constat.

Figure 21: FTP

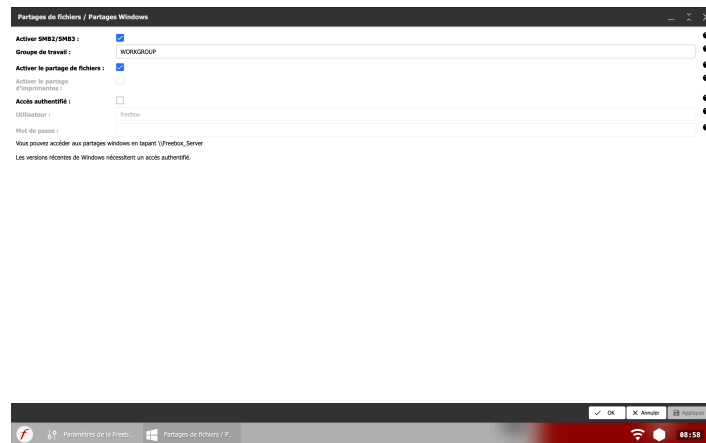
Partage SMB Les protocoles SMB2/SMB3 ainsi que le partage de fichiers étaient activés sur la Freebox. L'accès authentifié était désactivé au moment du constat, permettant un accès au partage depuis le réseau local sans identification supplémentaire au niveau de la Freebox. Le partage d'imprimantes était désactivé.

Le partage SMB n'était pas exposé directement à Internet dans la configuration observée. En revanche, un équipement ayant accès au réseau local, notamment par Wi-Fi ou Ethernet, pouvait potentiellement accéder aux fichiers partagés sans authentification supplémentaire au niveau de la Freebox.

Figure 22: Partage SMB
