#### MINISTERSTWO INFRASTRUKTURY I BUDOWNICTWA Państwowa Komisja Badania Wypadków Kolejowych

#### **RAPORT Nr PKBWK/2/2017**

z badania poważnego wypadku kat. A 18
zaistniałego w dniu 8 listopada 2016 r. o godz. 6:51
na przejeździe kolejowym kat. A
zlokalizowanym na szlaku Piotrków Trybunalski – Rozprza
w torze nr 1 w km. 148,388 linii kolejowej nr 1 Warszawa Zachodnia – Katowice
obszar zarządcy infrastruktury PKP Polskie Linie Kolejowe S.A.,
Zakład Linii Kolejowych w Łodzi

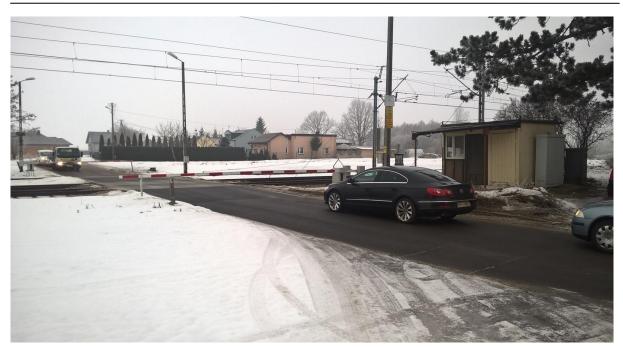
- ze strony lewej, patrząc w kierunku rosnącego kilometrażu linii:
  - dla kierunku zbliżania pociągów od strony miejscowości Zarzecze: 300 m (warunki zachowane) i 120 m,
  - dla kierunku zbliżania pociągów od stacji Piotrków Trybunalski: 80 m i 20 m,
- ze strony prawej, dla kierunku zbliżania pociągów od strony miejscowości Zarzecze: 120 m i 80 m.

Przyczyny ograniczenia widoczności są takie same, jak dla linii kolejowej nr 1.

Jedynie ze strony toru nr 1 (prawej) dla kierunku zbliżania pociągów od stacji Piotrków Trybunalski widoczność zarówno z odległości 10 m jak i 20 m wynosi 800 m, jest więc większa od odpowiednio wymaganych 774 m i 487 m (dla linii kolejowej nr 1) oraz 220 m i 144 m (dla linii kolejowej nr 24).
