Diagnóstico patológico y vida útil de servicio de las compuertas del Sistema Bocana Estabilizadora de Mareas (BEM) de Cartagena de Indias, Colombia, en ambiente marino tropical

Pathological diagnosis and service life of the gates of the Tidal Stabilizing Inlet System (BEM) in Cartagena de Indias, Colombia, in a tropical marine environment

Autor[1]: Luis David Arroyo Anaya[1]

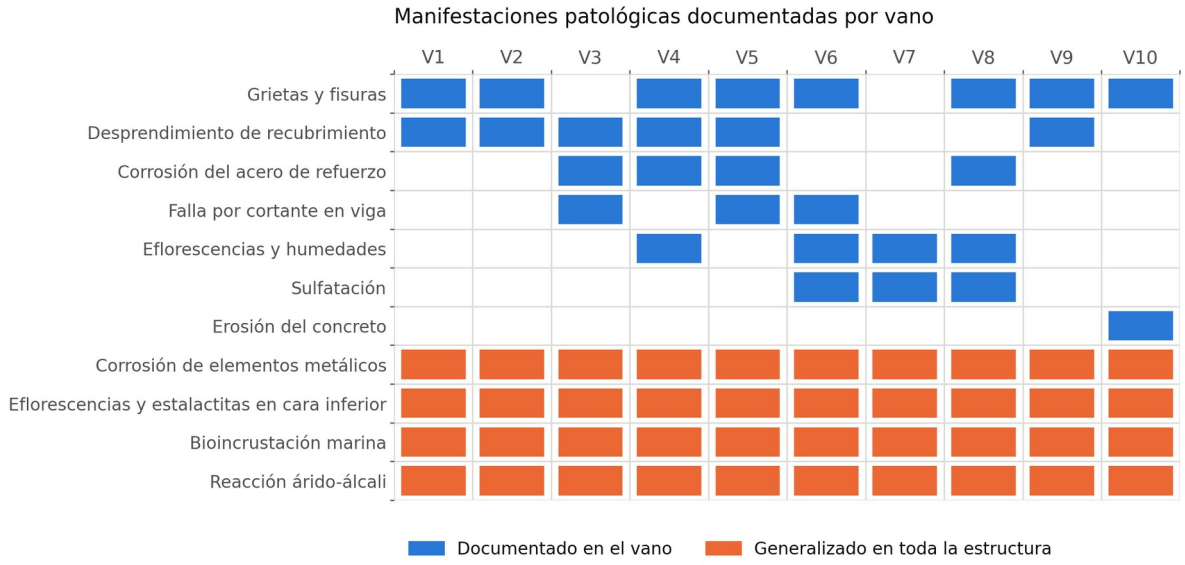
Figura 1

La inspección visual sistemática de los diez vanos permitió construir el inventario de manifestaciones patológicas que sintetiza la Figura 1. El patrón dominante es la corrosión generalizada del acero de refuerzo con desprendimiento del recubrimiento, acompañada de agrietamiento del concreto en muros, losa y vigas, y de oxidación avanzada de la totalidad de los elementos metálicos. La severidad no se distribuye de manera homogénea: los vanos 1 a 6 concentran las manifestaciones más críticas, incluidas las fallas por cortante en vigas, mientras que los vanos 7 a 10 presentan predominio de sulfatación, eflorescencias, humedades y erosión superficial del concreto.

Matriz de manifestaciones patológicas documentadas por vano

La matriz revela un patrón de distribución relevante: las manifestaciones asociadas a pérdida de capacidad estructural —corrosión del refuerzo, desprendimiento del recubrimiento y falla por cortante— se concentran en los vanos 1 a 6, mientras que en los vanos 7 a 10 predominan las asociadas al transporte de agua y sales. Cuatro mecanismos, en cambio, se presentan de forma generalizada: corrosión de elementos metálicos, eflorescencias y estalactitas en la cara inferior de la losa, bioincrustación marina y reacción árido-álcali. Esta coexistencia de un gradiente longitudinal con un fondo de deterioro uniforme sugiere que la agresividad ambiental actúa homogéneamente sobre toda la estructura, mientras que la manifestación estructural del daño depende de condiciones locales de recubrimiento, porosidad y exposición al oleaje.

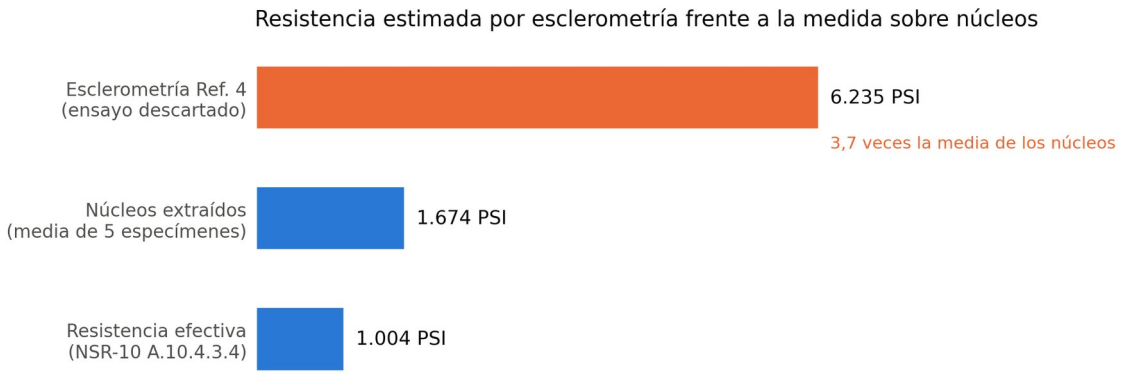
Esta última observación convierte un ensayo fallido en evidencia. La única referencia que arrojó un valor de resistencia, la ES-4 sobre la losa, estimó 43 N/mm² (6.235 PSI): 3,7 veces la media de los núcleos del mismo elemento, y por encima del mínimo que el ACI 318-19 exige para exposición marina severa, resultado incompatible con el estado visible de la estructura. La explicación está documentada en la literatura: la carbonatación densifica y endurece la capa superficial, de modo que el número de rebote —que interroga solo los primeros milímetros— sobreestima sistemáticamente la resistencia de un elemento cuyo interior está degradado. La Figura 5 contrasta ambos resultados.

Resistencia estimada por esclerometría frente a la medida sobre núcleos

La divergencia entre ambos métodos constituye una corroboración independiente del diagnóstico de carbonatación, obtenida por una vía distinta de la fenolftaleína y coherente con ella, y confirma que el número de rebote resulta inadecuado en estructuras con carbonatación avanzada. En consecuencia, la caracterización del material se sustentó exclusivamente en el ensayo a compresión de núcleos, cuyos resultados presenta la Tabla 3.

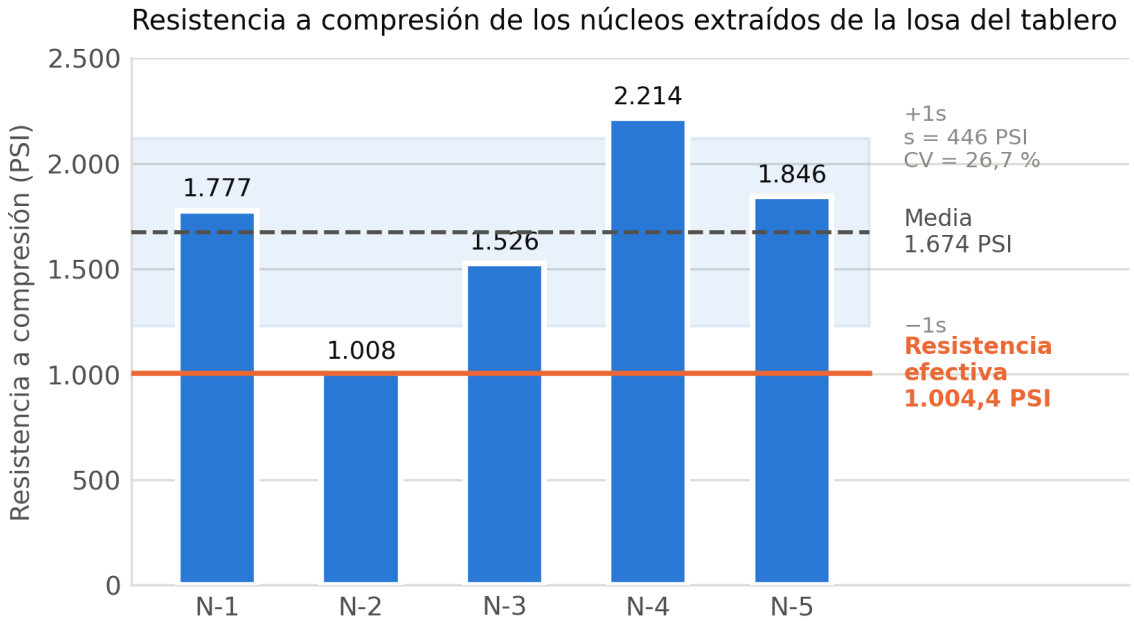
Figura 2

Resistencia a compresión de los núcleos, media, dispersión y resistencia efectiva

Esta heterogeneidad es coherente con el mecanismo de deterioro identificado. Si la pérdida de resistencia obedeciera a una deficiencia de dosificación originaria, cabría esperar dispersión moderada en torno a una media baja, propia de la variabilidad de producción de un premezclado. La observada responde al patrón de un material cuya degradación está gobernada por variables locales: espesor real del recubrimiento, porosidad de la pasta, fisuras que facilitan el transporte de agua y sales, y exposición al oleaje y a los ciclos de humedecimiento y secado. Dado que los núcleos se extrajeron en zonas sanas, la dispersión real del conjunto es necesariamente mayor que la aquí cuantificada.

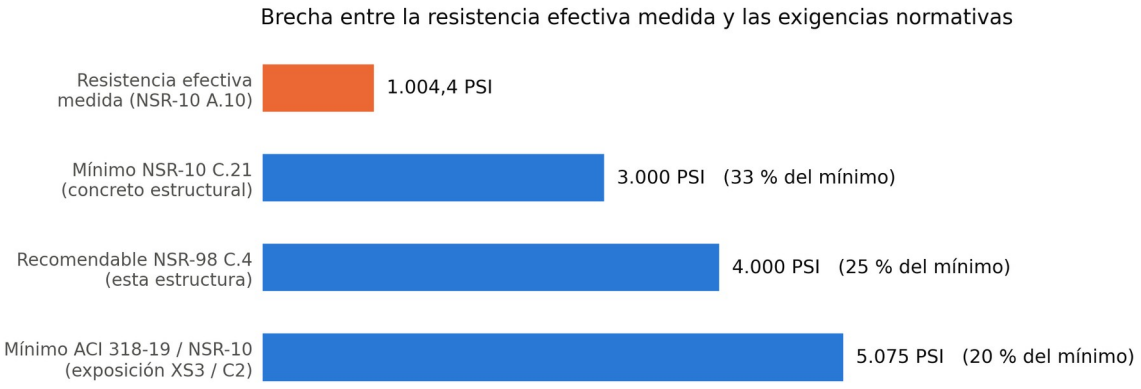
Figura 3

Brecha entre la resistencia efectiva medida y las exigencias normativas aplicables

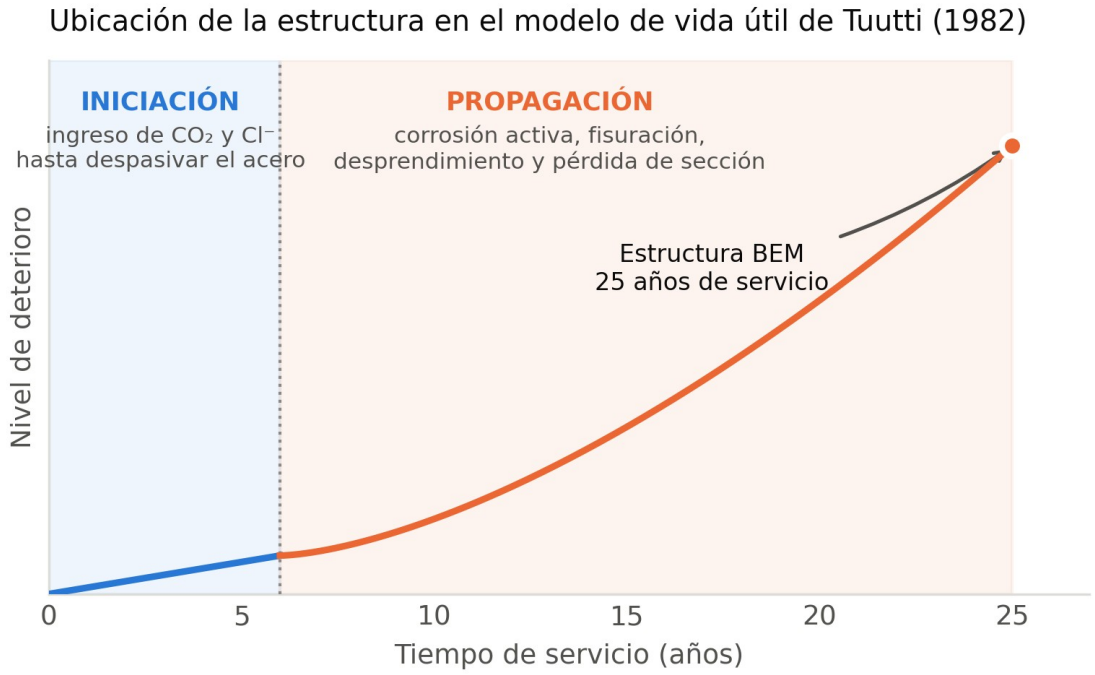
Figura 4

Los datos disponibles permiten ubicar cualitativamente la estructura dentro de ese modelo. La carbonatación total de los cinco núcleos, sin reserva alcalina remanente en ningún punto, demuestra que el frente de despasivación atravesó íntegramente el espesor de los elementos ensayados: la fase de iniciación está agotada por completo, no parcialmente. La corrosión generalizada del refuerzo, el desprendimiento extenso del recubrimiento y las fallas por cortante en tres vanos sitúan además a la estructura en un estadio avanzado de propagación. En términos del modelo del fib (2006), que fija el fin de la vida útil de servicio en la despasivación y el de la vida útil última en el agotamiento de la capacidad portante, la estructura superó el primer umbral hace largo tiempo y se aproxima al segundo en los elementos más comprometidos (Figura 4).

Ubicación de la estructura en el modelo de vida útil de Tuutti (1982)

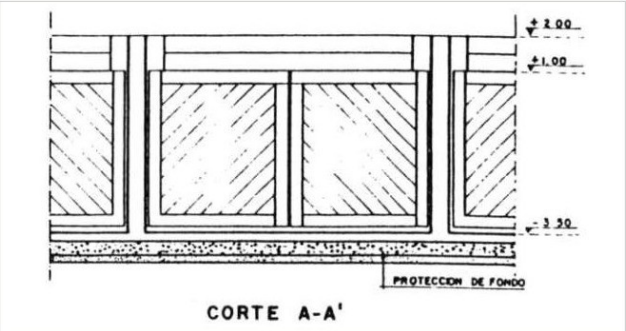
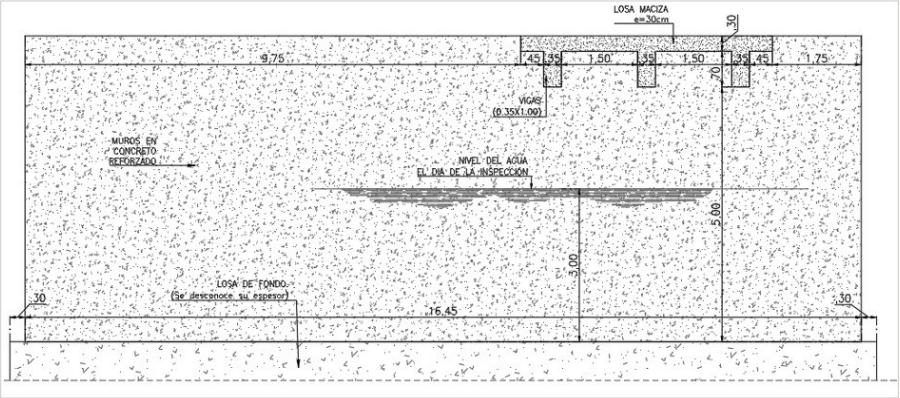
Figura 7

(b) Sección transversal levantada en campo

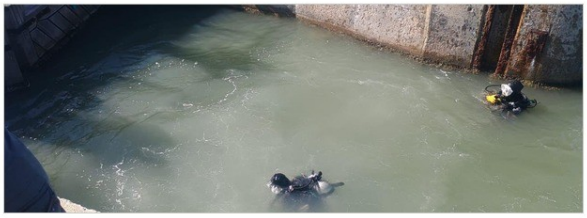
(c) Barandas de protección con oxidación avanzada sobre la lámina de agua
