琼山区文兴路山东长龙三辉建设工程有限公司“4•16”燃气泄漏事故调查报告

2025-05-26 14:34:37 来源：海口市应急管理局 阅读次数： 1512 分享到：

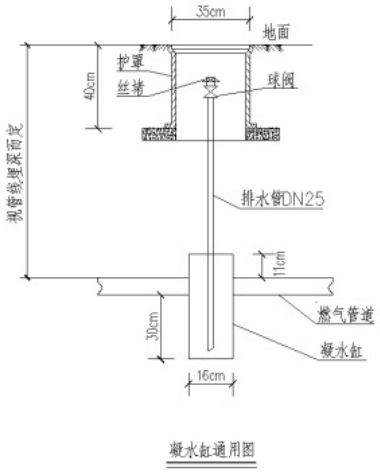
图1

4月16日14时01分，在省物价局下洋宿舍区临街商铺，长龙公司项目总工何春茂指挥挖机手周顺操作挖机做地面破除。14时53分，挖机挖斗钩除原混凝土地面时，挖到埋深约0.63米的燃气管道上方凝水缸排水管（凝水缸作用是积聚燃气管道内的水汽，凝水缸排水管（DN25）由凝水缸底部伸出，管上有排水球阀，并设有护罩保护，如图1），发出噗噗声响，有雾状东西喷出，周顺立即停止挖掘。排水管护罩脱落在一旁，排水管仅露出一部分，排水阀不在排水管上，排水管中间有明显的弯曲，泄漏点为排水管与排水球阀的连接位置。何春茂闻到很浓的燃气臭味就第一时间拨打66255555燃气抢险电话，然后迅速到燃气检查井尝试关阀。

（3）施工单位长龙公司在施工前未通知民生燃气公司工作人员到现场监护，未制定保护方案，擅自违规使用机械挖破燃气管道，导致燃气泄漏。

民生燃气公司作为管道燃气经营单位，未按相关标准和规定要求设置燃气设施安全警示标志、未定期对凝水缸进行巡查是造成事故的间接原因。
