宝坻区北城东路“6•21”燃气闪爆事故调查报告

来源：宝坻区应急管理局 发布时间：2023-04-20 13:31

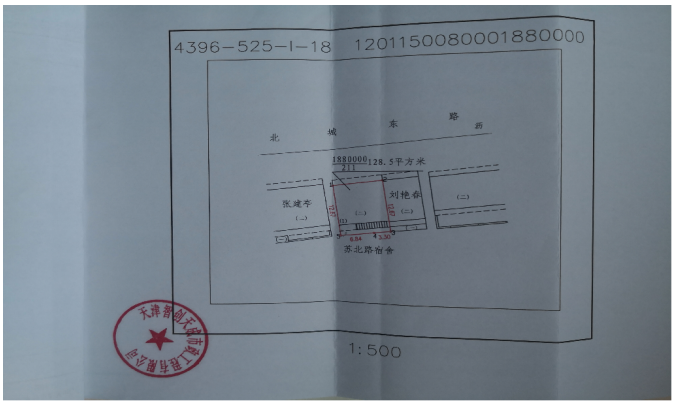
图1 华莱士快餐店平面图

华莱士快餐店为三间两层的门脸楼，占地面积128.5㎡，建筑面积233.63㎡，总高度10.2m,（每层4.5m，顶部设有1.2m高的女儿墙）东侧贴临原色（天津）广告发司，西临完达山久易原批发店相间2米，南临空地，北临北城东路，该店一层北侧为店的正门（高2.97m,宽2.34m），正门东西两侧分别为落地窗（高2.97m,宽2.4m），墙垛（长0.9m,宽0.42m,高3.66m）；东侧为0.5m砖混实墙；南侧、西侧均为0.37m砖混实墙。一层设有石膏吊顶，吊顶高度3.07m。

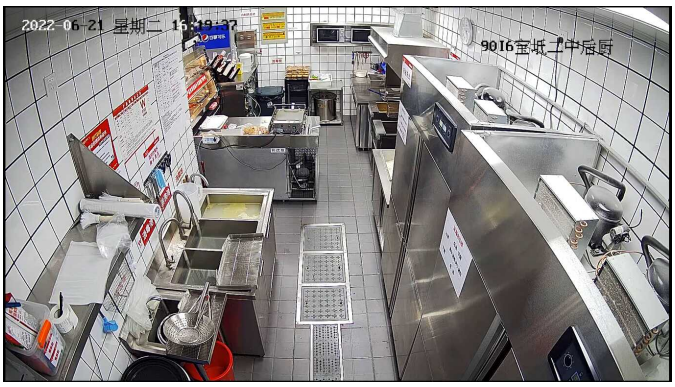
图3 华莱士快餐店后厨间由西向东拍摄监控画面

华莱士快餐店后厨间内南侧从西向东设有冰箱两台（杭州品克科技有限公司生产的四门双温冰箱-直冷，型号：DB1000F2C2,容积1022升，产品尺寸1230×750×19控器和压缩机设在冰箱顶部，操作台一个，电炸机两台，电炸机上方设有抽烟机一台，北侧从西向东设有三槽洗碗池一台，操作台一个，食品展示柜一台，展示柜上方挂屏、南侧设有收银台，东侧墙面挂有微波炉两台，电气控制箱一个，操作间中间过道从西向东设有地下污水槽(0.12×0.15m)和沉降池（0.9×0.3m）上方设有不锈钢带孔池东侧设有直径0.1m的污水排出管孔与室外污水管道相连。

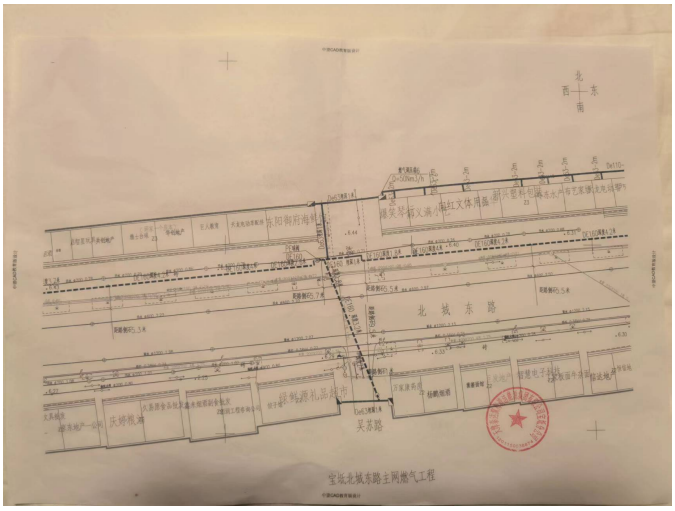
图15 天然气管道分布图

事故现场天然气管道隶属泰达滨海公司，管道位于北城东路与吴苏路交口处，呈南北走向，管道直径0.16m,材质PE,设计埋深2m,压力0.2MPa。

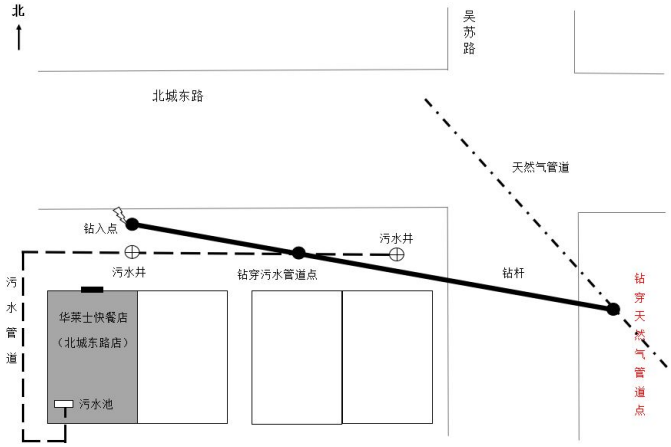
图16 污水管道走向示意图

污水管道分为两部分：污水汇总管道部分（东西向）、入户管道部分（南北向）

（1）污水汇总管道部分（东西向）：混凝土材质，设有污水井井盖完好，污水管内无存水。

（2）入户管道部分（南北向）：PVC材质，一端与东西走向污水汇总管道西侧污水井相连，另一端与华莱士快餐店店内污水排出管相连（排出管材质PVC、管径0.1设施，管内无积水）

16时16分左右，大展公司现场作业人员将南北向的天然气管道钻穿，造成燃气泄漏。杨文聪立即向泰达滨海公司进行电话报告，16时36分许泰达滨海公司抢险人员立即关闭了管道阀门。期间，泄漏的天然气沿钻杆四周蹿入至污水管道，经污水管道溢散至华莱士快餐店。16时45分左右，华莱士快餐店内发生闪爆。
