安阳林州林钢铸管科技有限公司“8·30”较大中毒窒息事故调查报告

2024年12月

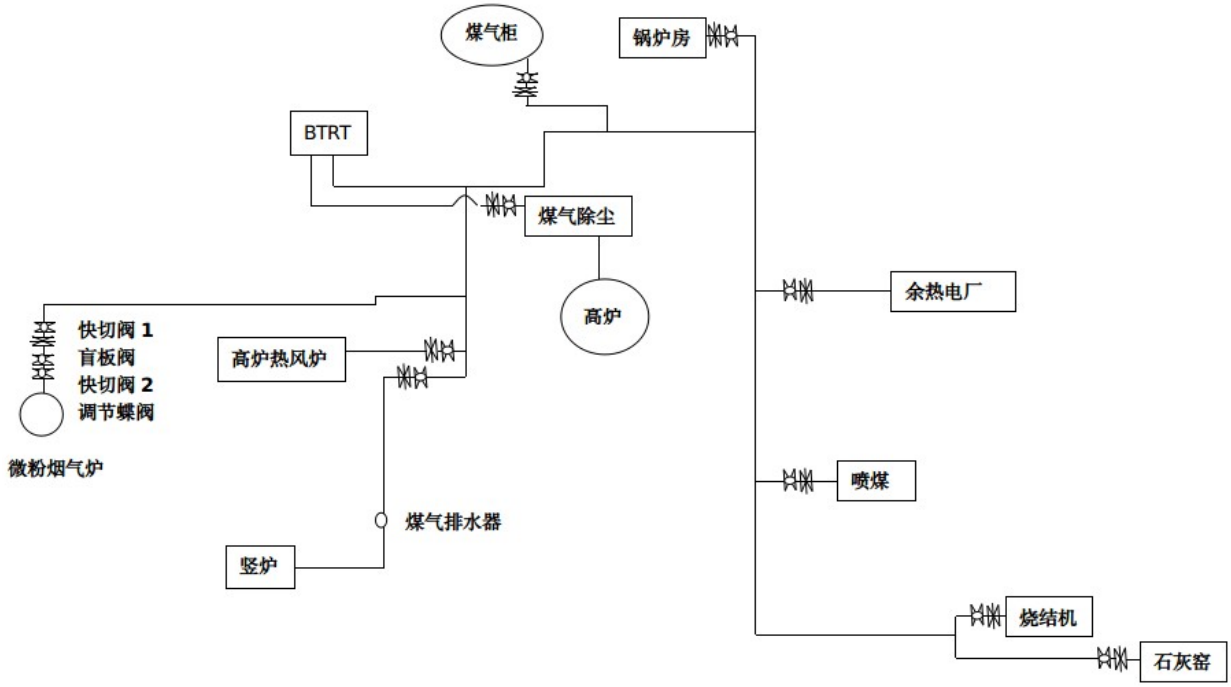
图 2 林钢铸管公司高炉煤气管网示意图

煤气通过管道进入竖炉微粉车间烟气炉，经烟气炉人孔、卸灰阀和磨机东西两侧人孔泄漏至周边区域，导致在竖炉微粉车间及周边区域作业的黄某国、郜某岗、黄某坤、郑某勇、李某强、付某见等 6 人死亡，刘某平、马某凤、李某飞、郝某华、冯某林、左某卫、王某伟等 7 人受伤。

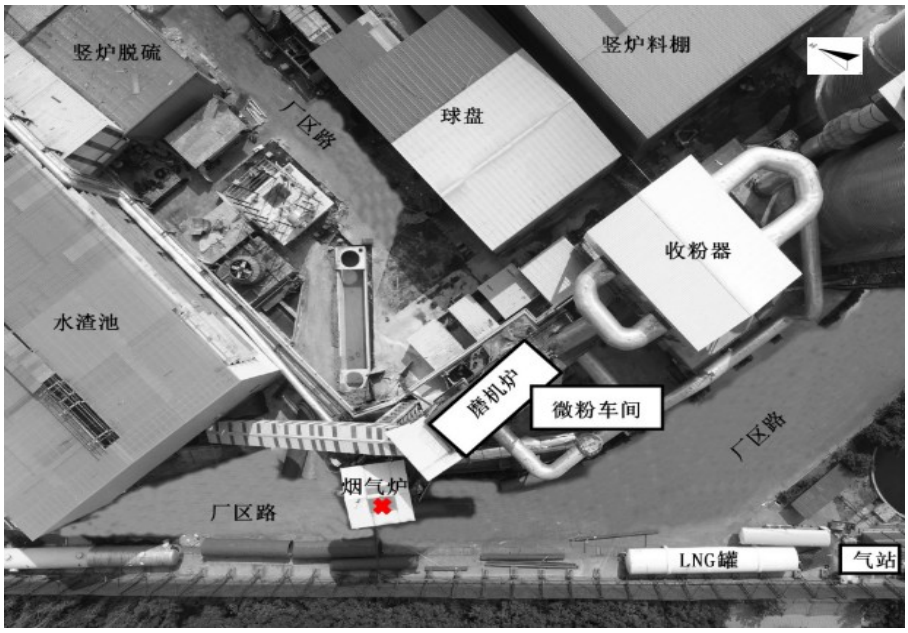
图 3 竖炉微粉车间航拍图

事发区域位于林钢铸管公司厂区西南角的竖炉微粉车间，有水渣池、烟气炉、磨机炉、收粉器、粉仓、竖炉料棚、竖炉脱硫装置、球盘装置等设备设施。

事发时，林钢铸管公司有 10 名员工在竖炉微粉车间作业；郭某勇安排 3 名油漆工（黄某国、郜某岗、黄某坤）在事发区域对钢管进行刷漆；长城机械公司 2 名员工（左某卫、王某伟）在竖炉微粉车间 2 楼休息。

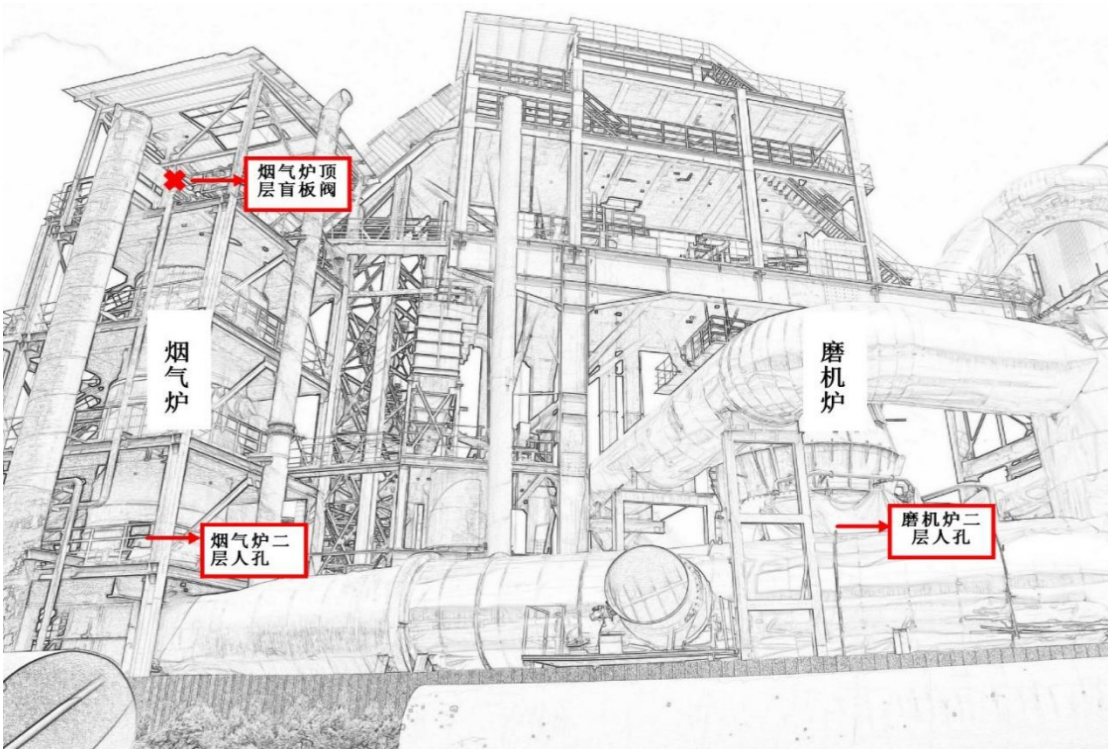
事发后现场勘查，烟气炉顶部快切阀 1、盲板阀、快切阀 2 和调节蝶阀全部处于关闭状态，快切阀 1、快切阀 2 开度指示损坏，快切阀 1 的电磁换向阀控制线断开，盲板阀松开夹紧

气缸电磁限位开关脱落。烟气炉由下向上数第二层平台距地面5.7 米处西侧有一人孔，大小为 770mm×570mm，呈打开状态；从人孔处测量烟气炉内直径为 3.16m；烟气炉底部有一阀门为打开状态。东、西侧磨机二层平台距地面 4.9m 处 2 个大小为 1000mm×800mm 的人孔，呈打开状态。

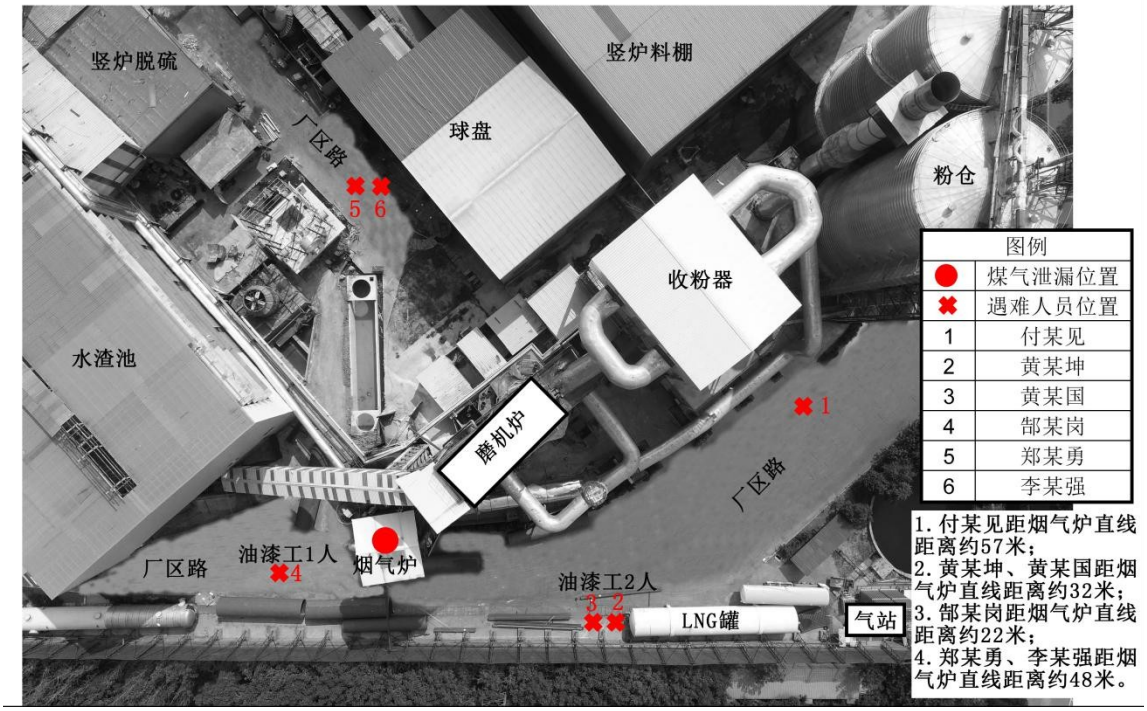
遇难人员现场位置示意图

企业搜救发现，黄某国、郜某岗、黄某坤分别在磨机、烟气炉西侧靠近围墙侧倒地昏迷；郑某勇、李某强在球盘车间门口厂区路处倒地昏迷，随后由救护车送医。

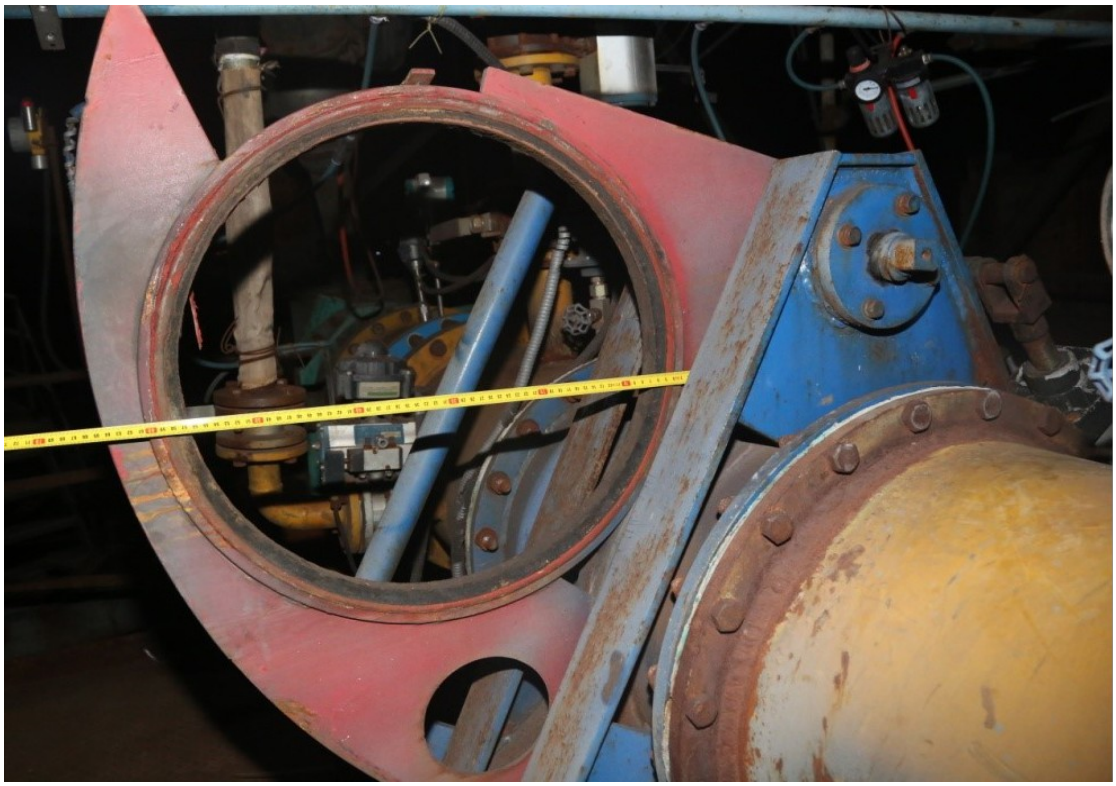
盲板阀关闭状态图

4 时 02 分谢某安排高炉休风，4 时 09 分高炉停炉，沿煤气管线查找泄漏点。5 时左右，设备厂长在烟气炉顶部发现盲板阀未关闭，随后安排人员将盲板阀关闭。

综合调查询问、现场勘验、视频分析、技术鉴定等方式，排除机械故障、刑事案件等因素，认定事故直接原因是：盲板阀未按要求关闭，煤气通过管道进入烟气炉，经烟气炉人孔、卸灰阀和磨机东西两侧人孔泄漏至周边区域，造成人员中毒伤亡，部分企业人员在未佩戴个人防护装备的情况下盲目施救，导致事故后果扩大。具体情况如下：
