南沙区“8·3”燃气管道泄漏起火一般事故调查报告

南沙区“8·3”燃气管道泄漏起火

一般事故调查组

2021年9月6日

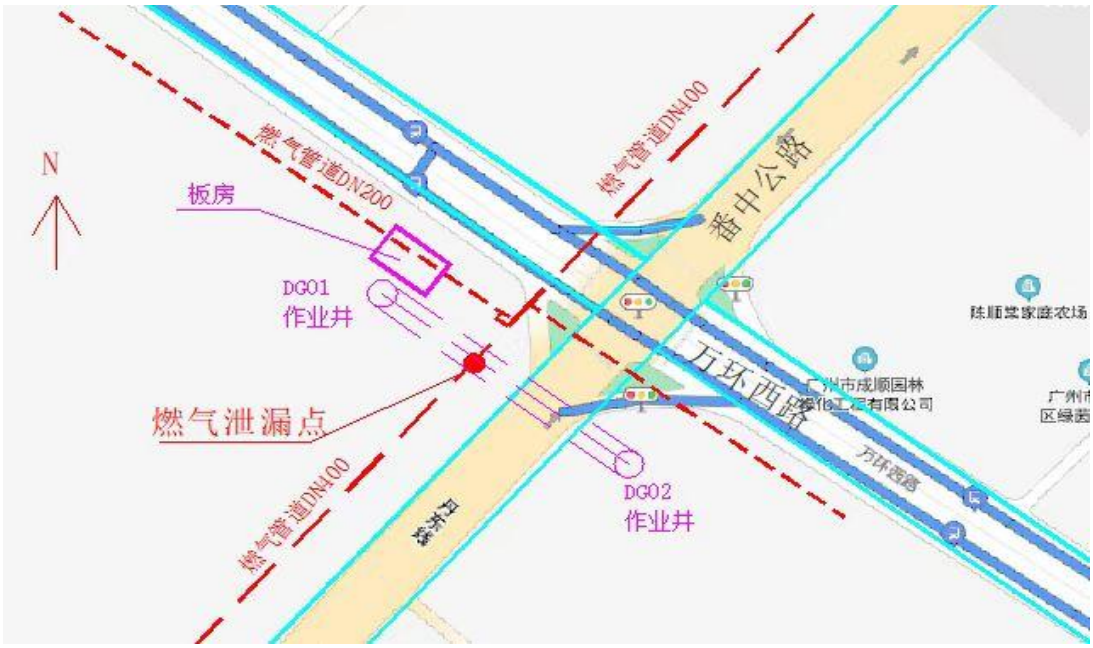
现场示意图

作业井旁占压燃气管道的箱式板房

发生泄漏燃烧后的箱式板房

泄漏燃烧时的俯瞰图

一号工作井（事故发生前）
