北清路（京新高速～京承高速）快速化改造工程拆改移2#标段“4·3”一般生产安全事故调查报告

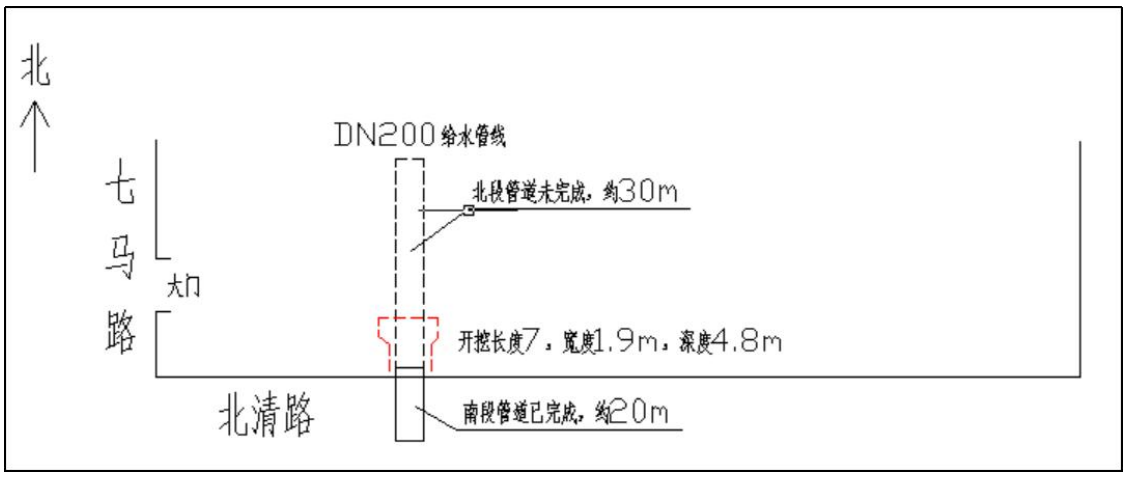
事故发生现场示意图

事发处位于七马路与北清路交叉路口东北角施工围挡内，施工采用明开工艺，沟槽分两段开挖，靠近北清路围挡部分即事发位置沟槽宽约 1.9 米、深约 4.8 米、长约 3 米；接着沟槽开挖宽约 3.5 米、深约 3.8 米、长约 4 米，该段沟槽总长约 7m。沟槽未放坡、未采用支护措施。

14 时 15 分许，程*军在沟槽内清理供水管垫层土时，沟槽东侧边坡塌方后，土块砸中程*军头部，坍塌土方将程*军膝盖以下掩埋。

在深度达4.8m沟槽未放坡未采取支护的情况下，吕*启违规安排程*军进入沟槽清理供水管垫层土，边坡塌方土砸到未戴安全帽的程*军头部导致其死亡是事故发生的直接原因。
