# 洛阳孟津河南宸岳化工有限公司“10·11”一般火灾事故调查报告

（网上公示稿）

2025年10月11日16时46分，孟津区先进制造业开发区河南宸岳化工有限公司有机硅生产车间发生事故，无人员伤亡，直接经济损失约96万元。

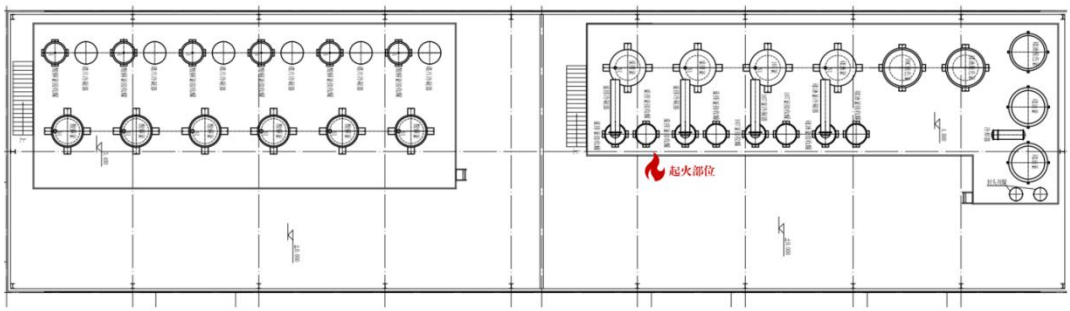
图 1 平面示意图

发生事故的部位位于重排釜 R1001B 东部框架外侧接收桶桶口处。最先发生事故的 XXIBC-01 钢塑复合中型散装容器（以下简称吨桶），由宸岳公司从杭州临平洽鸣贸易经营部（个体工商户）购置，生产日期为 2025 年 9 月，内胆日期为 2025 年
