谢家集区3.9燃气爆燃事故调查报告

2021年3月9日上午10点15分左右，安徽奥林建设工程有限公司在谢家集区谢三村街道菜市场进行谢三路道路工程污水管网撤钻作业过程中，因操作不当，损坏燃气管道，致使燃气泄漏，发生爆燃事故，导致道路两侧11间房屋烧毁，直接经济损失74.2万。

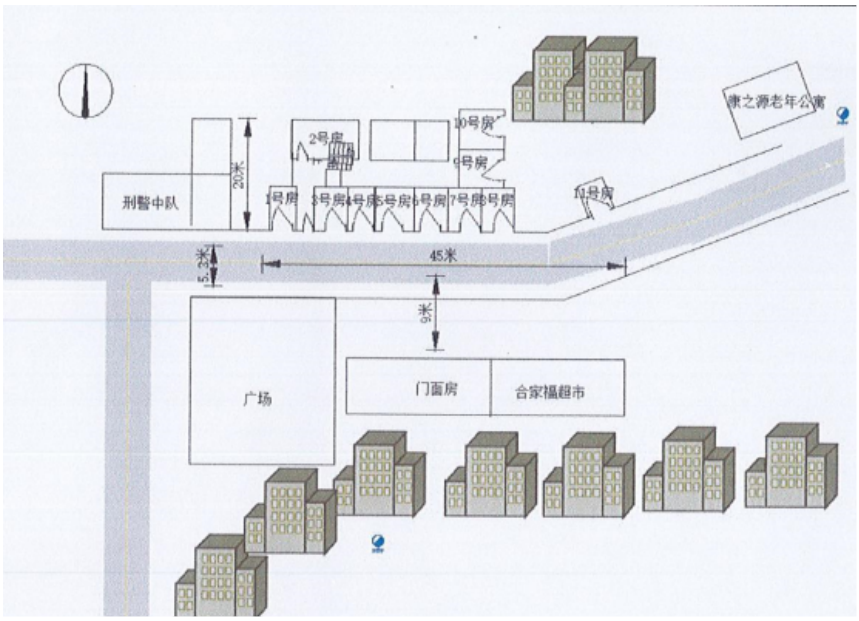
图2　燃爆区域范围

经现场勘查，事故发生地点位于谢三村街道，爆燃区域为街道北侧店铺及后方居民楼，爆燃区域长度为45米，临街房屋进深约20米，街道宽度为5.3米（图2）。街道两旁均为沿街店铺，主要经营食品加工。奥林公司在回抽定向钻钻头时造成昆仑公司De250中压管道下部2.6m×0.2m贯通式破损（见图3、4）造成昆仑公司管道损坏，大量燃气泄漏。
