南阳高新长江银座“7·3”一般燃气爆炸事故调查报告

南阳市人民政府事故调查组

2024年10月

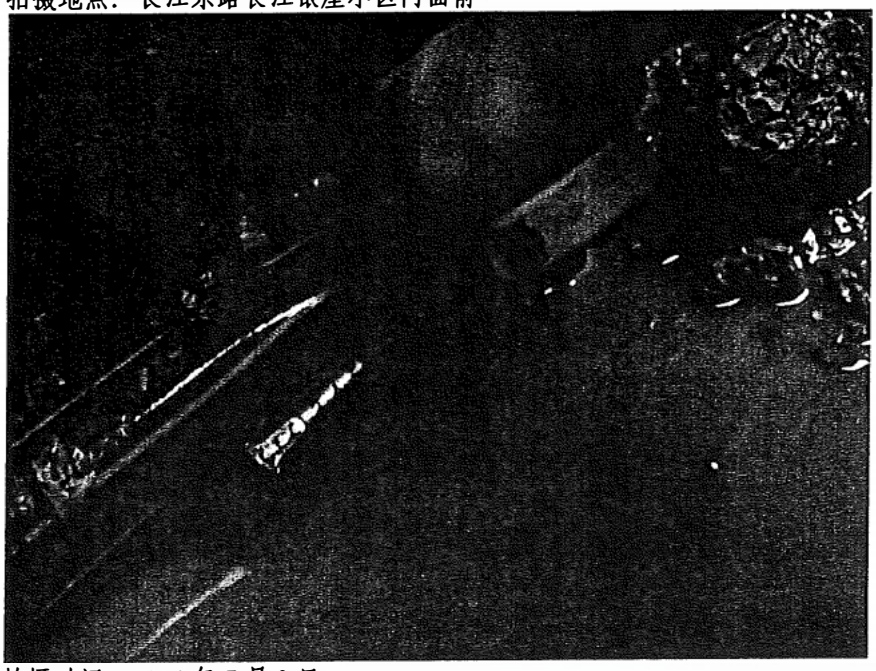
拍摄时间：2024 年 7 月 3 日
方位：自东北向西南拍摄
拍摄内容：自西向东门面分别为：飞鱼电竞网吧、马虎胡辣汤、清真刘家麻辣烫、名烟名酒店、逍遥镇荆素贞胡辣汤。
拍摄地点：长江东路长江银座小区门面前

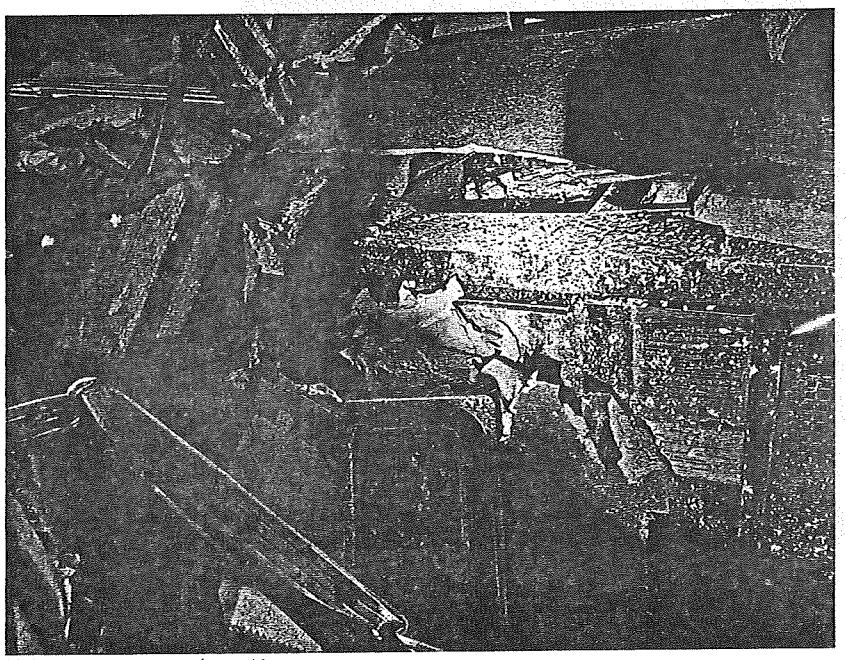
拍摄时间：2024 年 7 月 3 日
方位：自北向南拍摄
拍摄内容：名烟名酒店与清真刘家麻辣烫隔断
拍摄地点：名烟名酒店与清真刘家麻辣烫店内

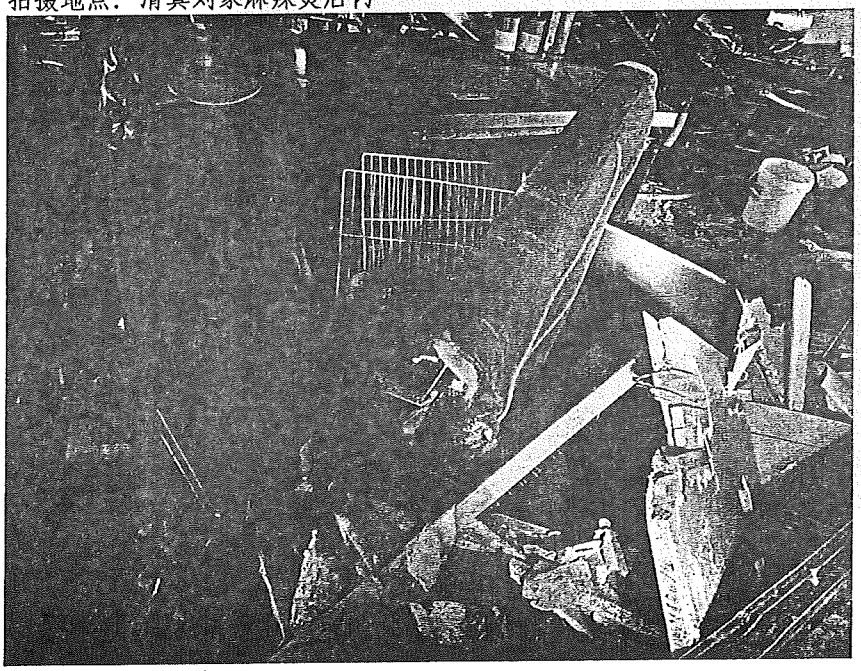
拍摄时间：2024 年 7 月 3 日
方位：自东南向西北拍摄
拍摄内容：清真刘家麻辣烫食品自选柜
拍摄地点：清真刘家麻辣烫店内

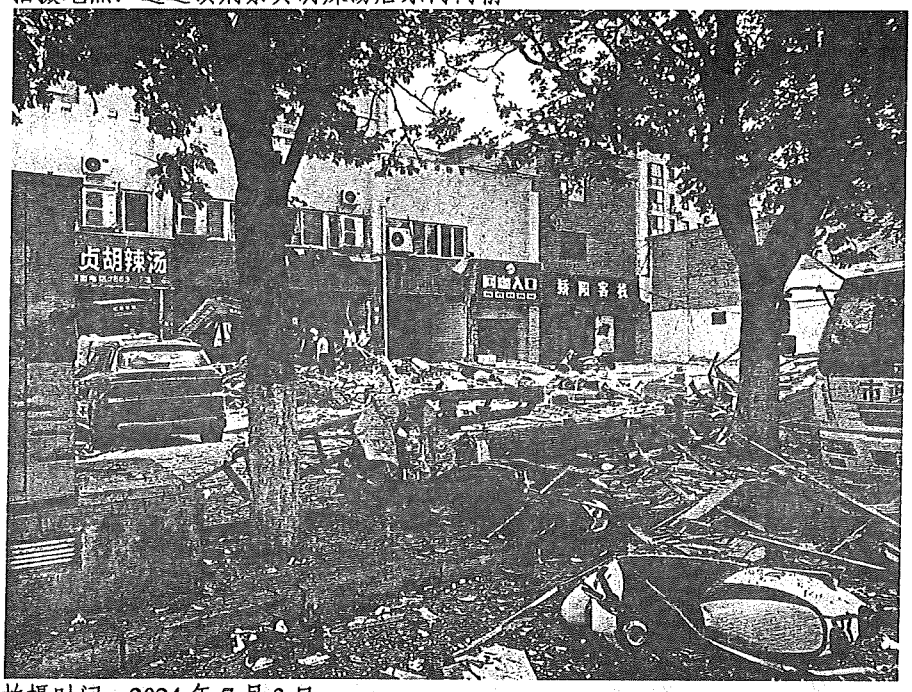
拍摄时间：2024 年 7 月 3 日
方位：自东向西拍摄
拍摄内容：逍遥镇荆素贞胡辣汤店内器具
拍摄地点：逍遥镇荆素贞胡辣汤店东门门前
