Капитальный ремонт общеобразовательного учреждения (ГБОУ «Школа № 429»), расположенного по адресу: г. Москва, 5-ая ул. Соколиной Горы д.14
1 этап

Часть 1. Техническое заключение о состоянии несущих конструкций, фундаментов и инженерных систем

16-25/Г-П – ТЗК

Том 13.1

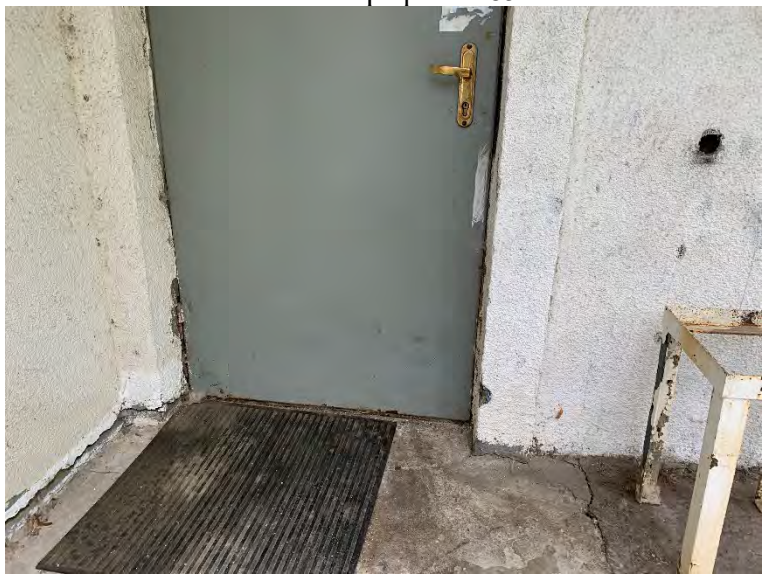
Фотография №87.

17.	Разрушение лакокрасочного покрытия, поверхностная коррозия, механические повреждения, нарушение работоспособности запорных механизмов металлических дверей входа в подвал, внутренних дверей подвала и дверей наружных входных групп	ф.87, 96, 99, 129	• Продолжительный период эксплуатации в условиях отсутствия своевременных ремонтов.	Выполнить замену внутренних дверей здания.	шт.	10

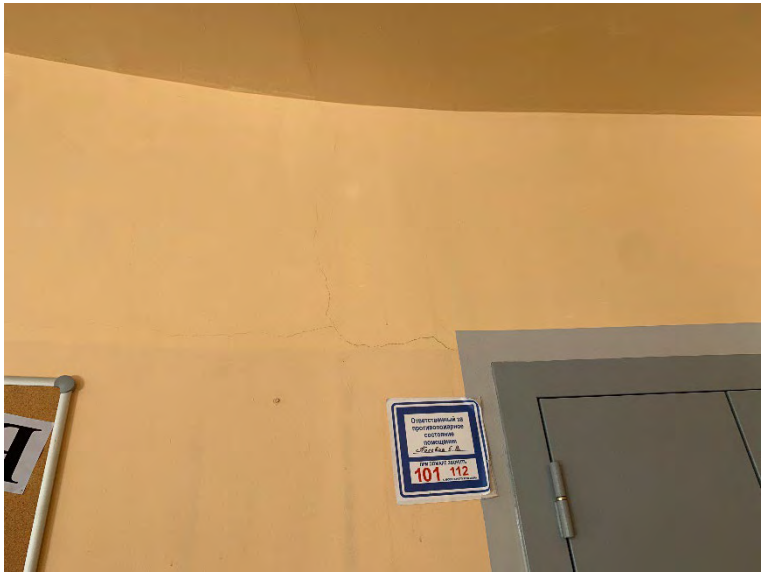
Фотография №149.

18.	Физических износ деревянных дверных полотен и коробок, разрушение отделочных покрытий, механические повреждения.	ф. 149, 170-175	• Продолжительный период эксплуатации в условиях отсутствия своевременных ремонтов.	Выполнить замену внутренних дверных заполнений.	шт	25
			Внутренние лестницы
