Капитальный ремонт общеобразовательного учреждения (ГБОУ «Школа № 429»), расположенного по адресу: г. Москва, 5-ая ул. Соколиной Горы д.14
1 этап

Часть 1. Техническое заключение о состоянии несущих конструкций, фундаментов и инженерных систем

16-25/Г-П – ТЗК

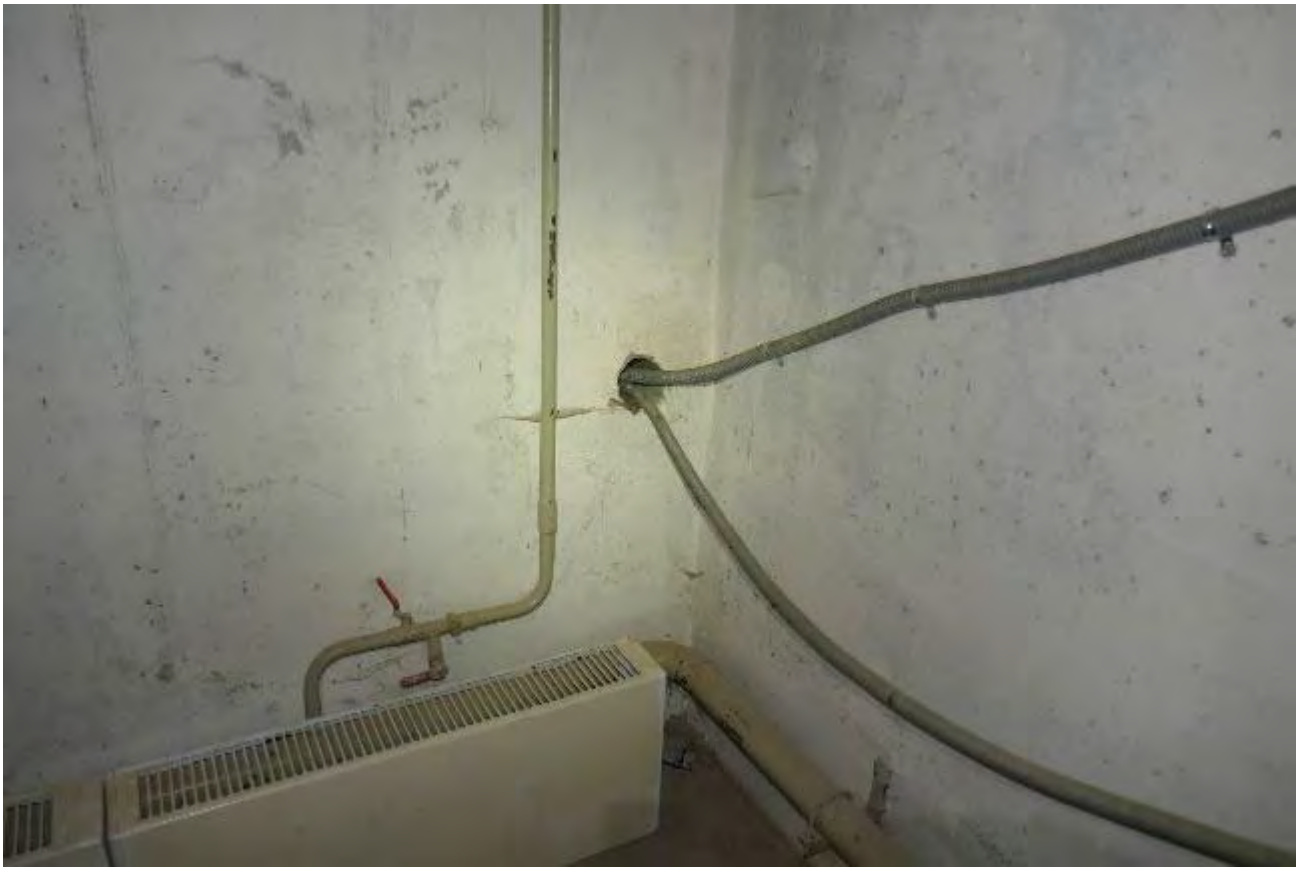
Фото 1. Ввод силовых кабелей

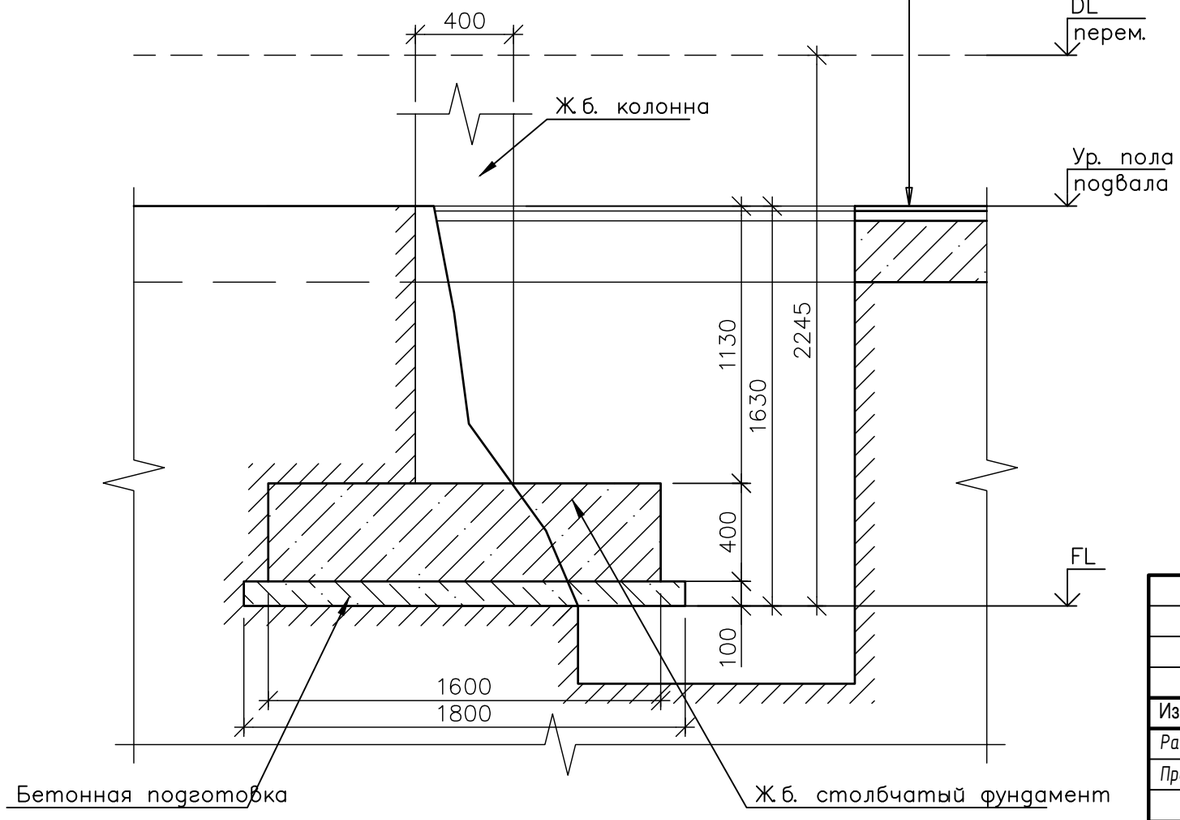
Шурф №2
Сечение 1–1
М1:25

Цементно-песчаная стяжка 30
Цементно-песчаная стяжка 40
Монолитная железобетонная плита пола, армированная сеткой 150х150 Ø12 А400, 250
Песчаное основание

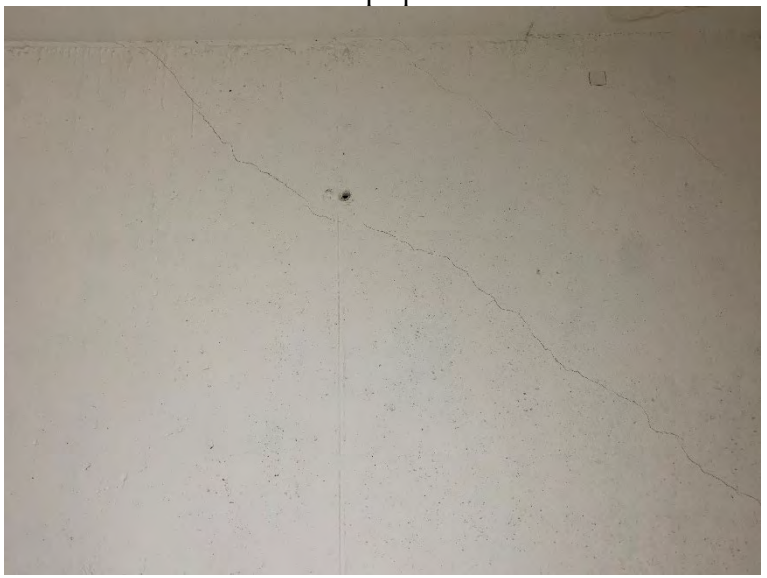
Фотография №23.

1.	Трещина в монолитной железобетонной стене шириной раскрытия до 0,3 мм	5, 14, 17-19, 21-25, 29, 31, 36, 40-42, 46, 51, 135, 155, 161-166, 168-169	• Стабилизированные осадки фундаментов в ходе эксплуатации здания	Выполнить заделку трещин специализированными ремонтными составами.	м.п.	92
