Капитальный ремонт общеобразовательного учреждения (ГБОУ «Школа № 429»), расположенного по адресу: г. Москва, 5-ая ул. Соколиной Горы д.14
1 этап

Часть 1. Техническое заключение о состоянии несущих конструкций, фундаментов и инженерных систем

16-25/Г-П – ТЗК

Том 13.1

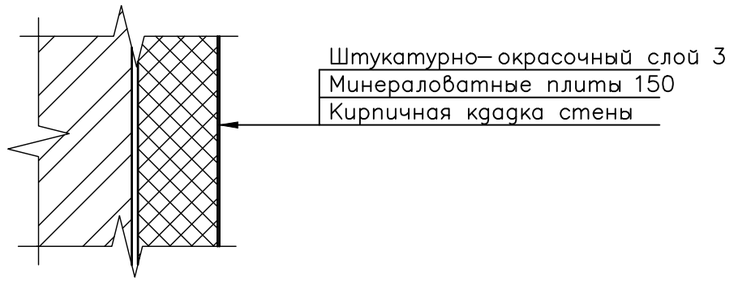
Фото вскрытия **№**37

Наружная стена 1–го этажа в осях 18/Х–Ц

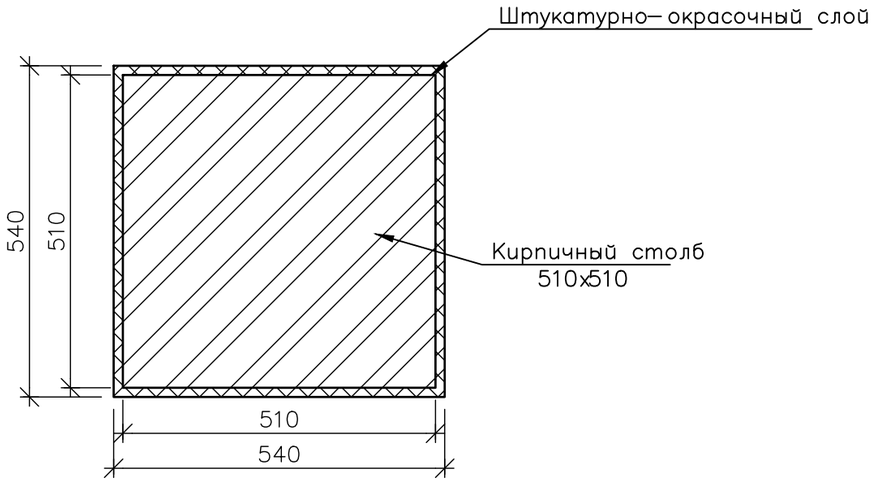
Фото вскрытия №38

Вскрытие №38
Столб подвала в осях 14'/Ж
М 1:10

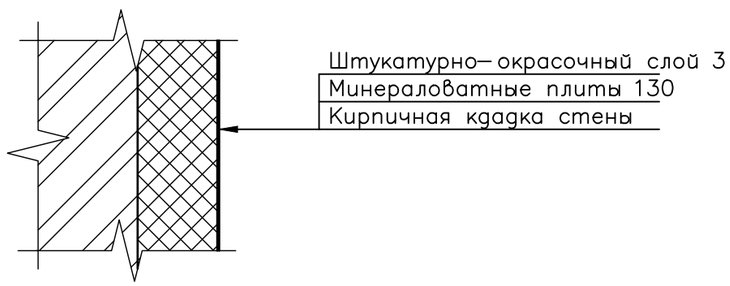
Фото вскрытия №39

Вскрытие №39
Наружная стена 1–го этажа в осях 12–13/Ц
М 1:10

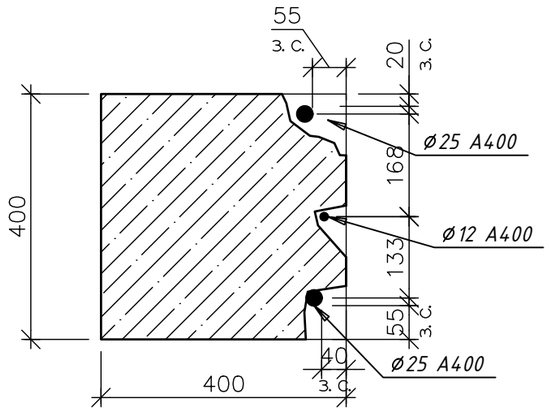
Фото вскрытия №40

Вскрытие №40
Колонна подвала в осях 4/Н
М 1:10

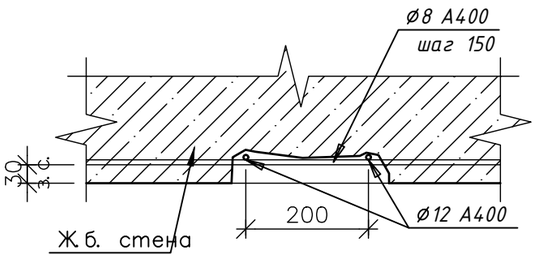
Фото вскрытия №41

Вскрытие №41
Стена подвала в осях 12–14/К
М 1:10

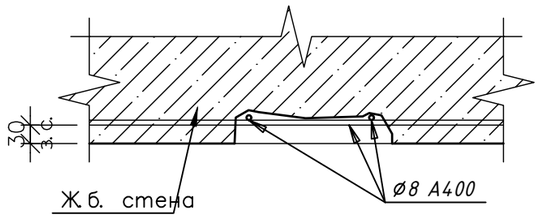
Фото вскрытия **№**42

Вскрытие **№**42
Стена подвала в осях 12–14/Ц
М 1:10

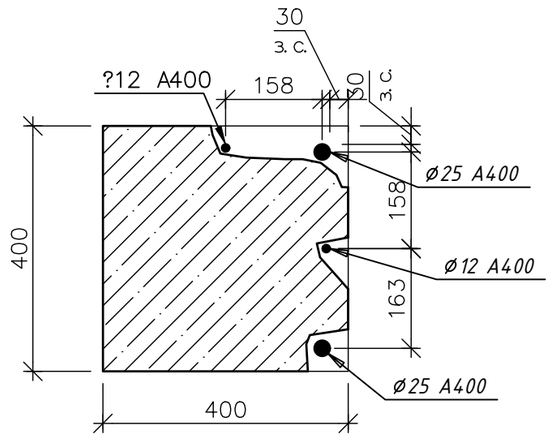
Фото вскрытия **№**43

Вскрытие **№**43
Колонна подвала в осях 8/У
М 1:10

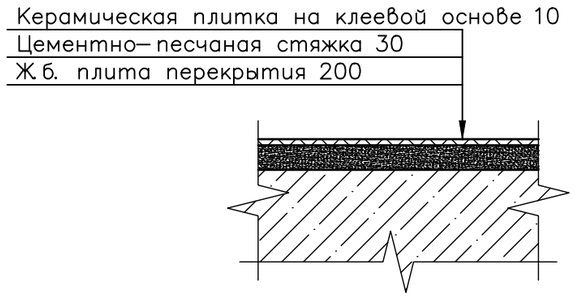
Фото вскрытия №44

Вскрытие №44
Полы 4–го этажа в осях 6–7/Г–Д
М 1:10

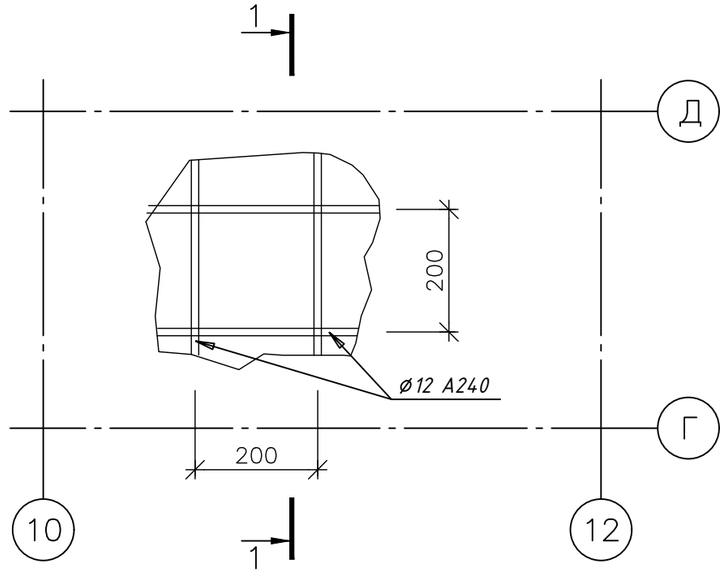
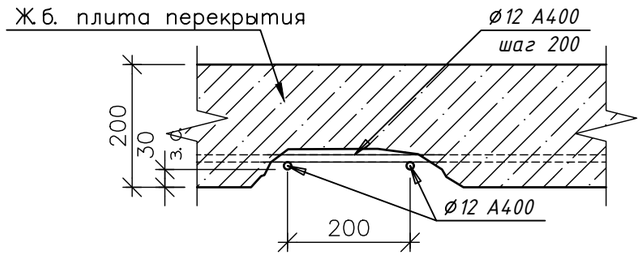
Вскрытие №46
Плита перекрытия 4–го этажа в осях 6–7/Д–Е
М 1:10

Вскрытие №46
Плита перекрытия 4–го этажа в осях 6–7/Д–Е
Сечение 1–1
М 1:10

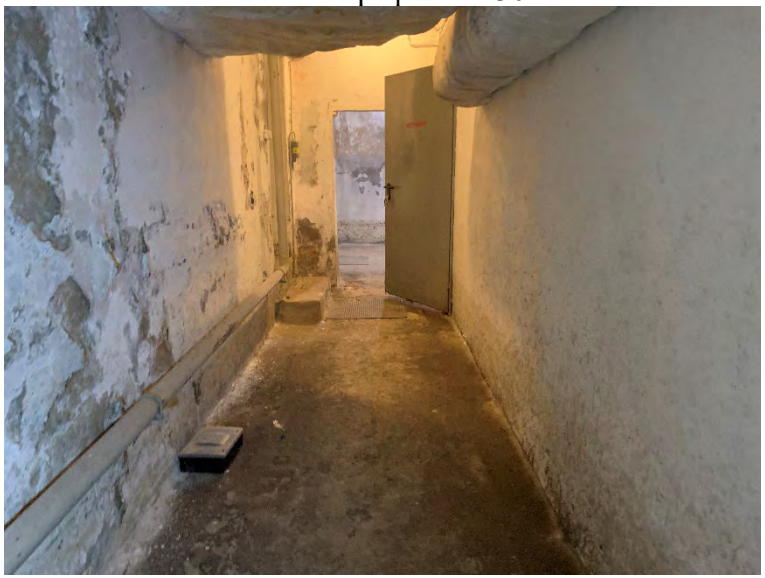
Фотография №131.

9.	Следы воздействия влаги, разрушение отделочных покрытий стен подвала	125, 130, 132-134, 136-137, 140-141	• Нарушение гидроизоляции подземной части конструкций основного здания	Выполнить восстановление гидроизоляции подземной части конструкций основного здания. В рамках замены отделочных покрытий предусмотреть обработку конструкций антисептическими составами.	м2	60

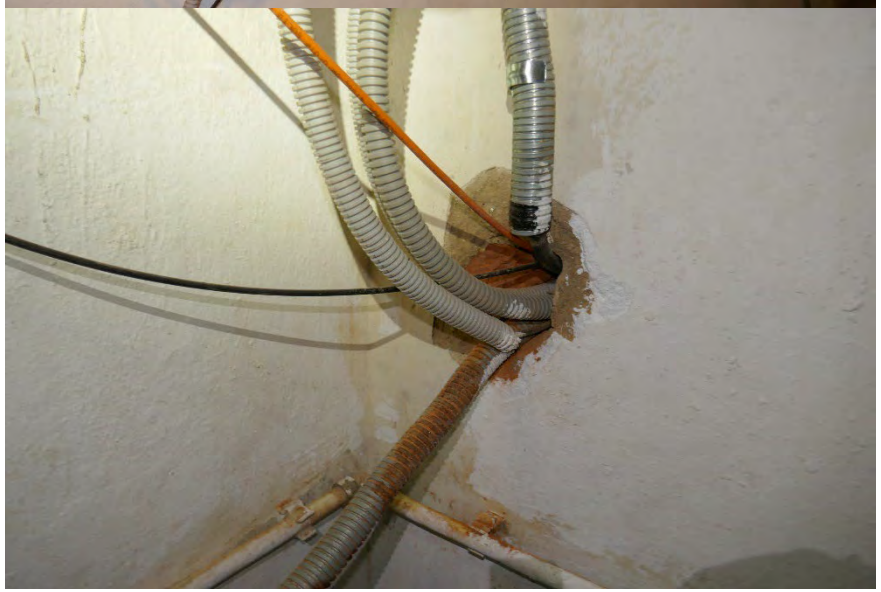
Провисание, отсутствие крепления кабелей электроснабжения	Многочисленные локальные участки	–	Выполнить замену системы электроснабжения на новую по отдельно разработанному проекту с учетом нормативных требований

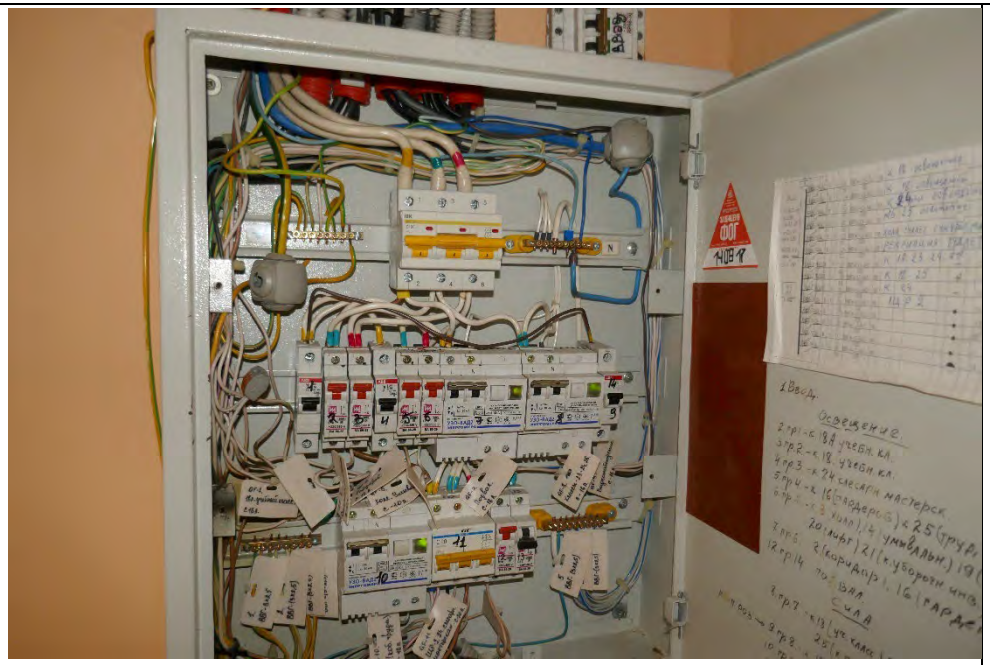
Электрические щиты повреждены, наполнение шкафов изношено, срок службы автоматов защиты истек, автоматы локально заменялись	Повсеместно	–	Выполнить замену системы электроснабжения на новую по отдельно разработанному проекту с учетом нормативных требований

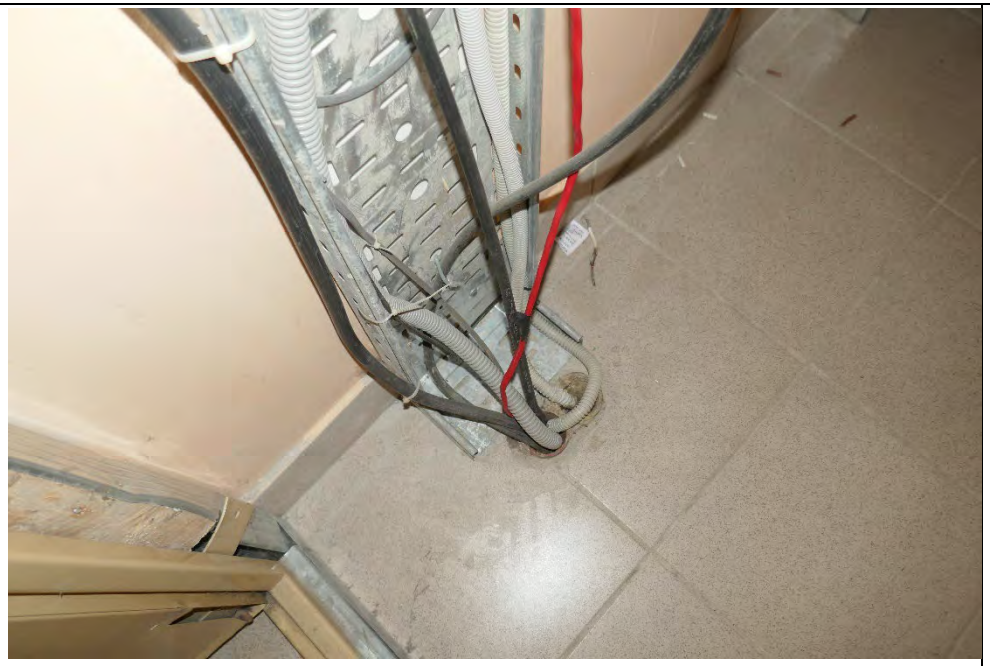
Слаботочные сети

Кабели слаботочных сетей проложены без удерживающих устройств, маркировка кабелей отсутствует. Частично проложены совместно с силовыми кабелями	Повсеместно	-	Выполнить замену слаботочных систем на новые по отдельно разработанному проекту с учетом нормативных требований

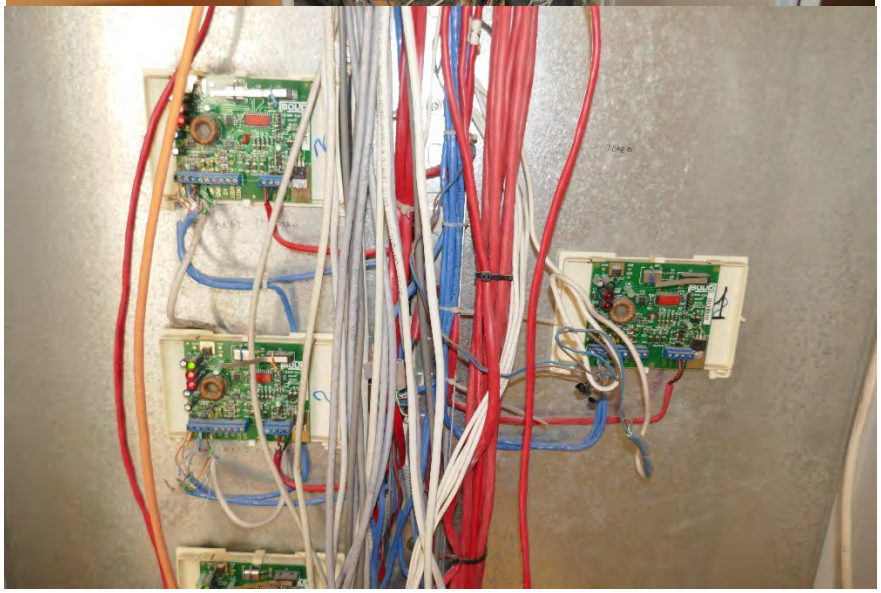
Структура слаботочных сетей нарушена, в системы вносились изменения, карта сети отсутствует, маркировка отсутствует.	Повсеместно	-	Выполнить замену слаботочных систем на новые по отдельно разработанному проекту с учетом нормативных требований
