Выполнение проектно-изыскательских работ на капитальный ремонт общеобразовательного учреждения ГБОУ школа №1574 по адресу: г. Москва, Старопименовский переулок, дом №5

ТЕХНИЧЕСКОЕ ЗАКЛЮЧЕНИЕ

Техническая документация по инженерным изысканиям

2024 - 00375 - 00 - 0

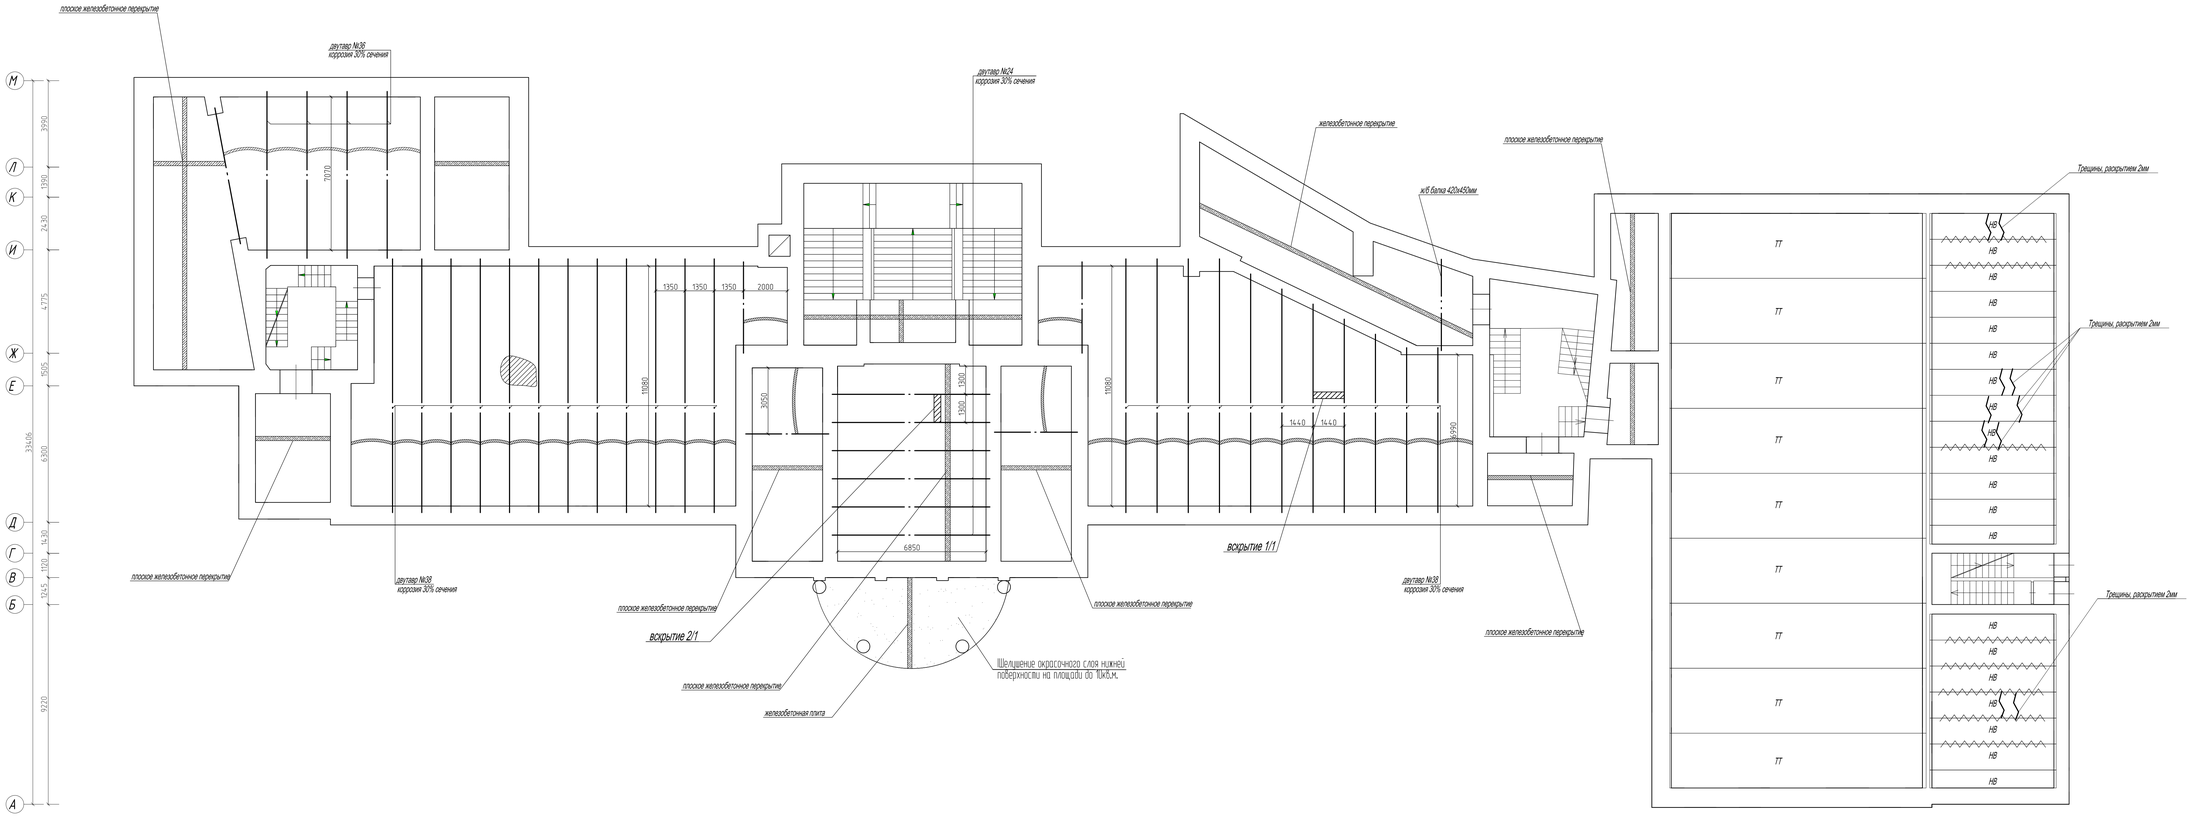
План перекрытия над 1-м этажом с результатами обследования М1:100

- следы протечек на нижней плоскости панелей покрытия на общей площади 2кв.м.

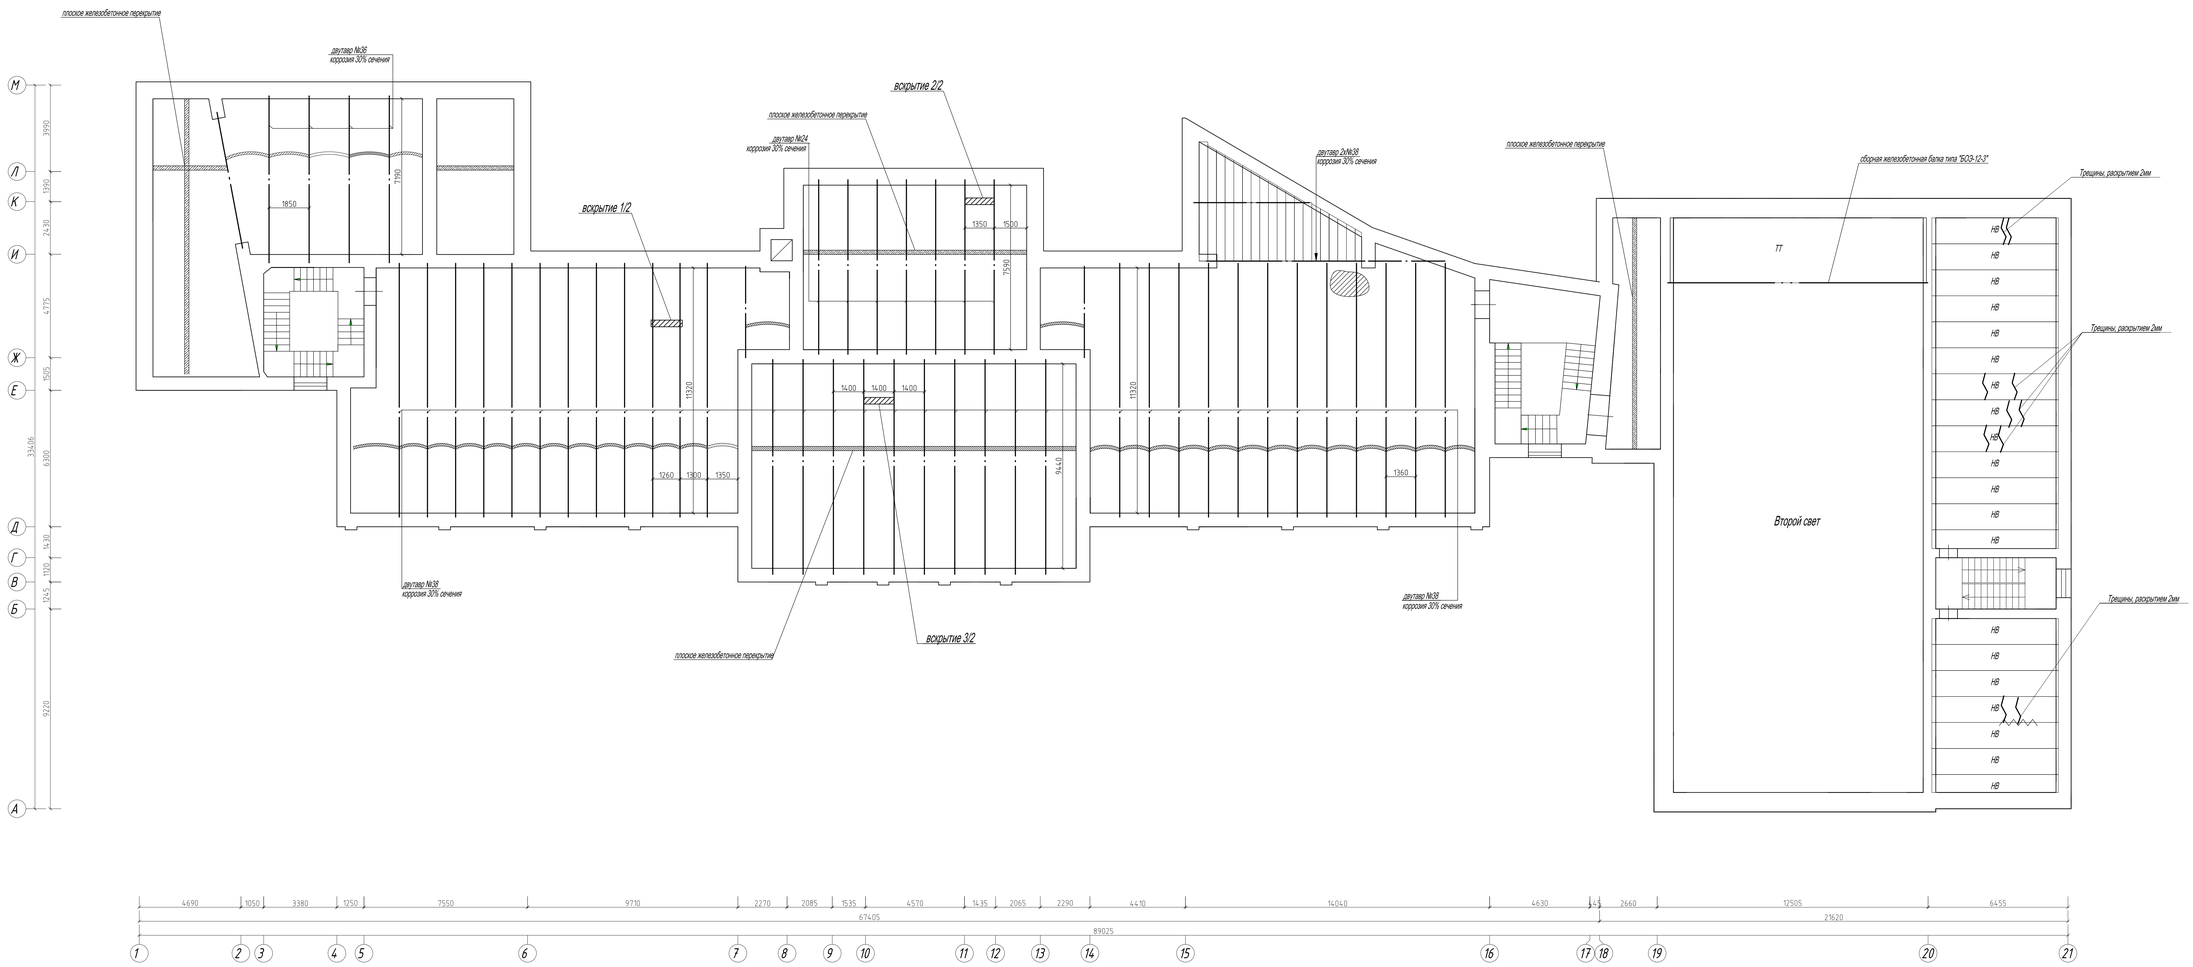
План перекрытия над 2-м этажом с результатами обследования М1:100

- следы протечек на нижней плоскости панелей покрытия на общей площади 2кв.м.

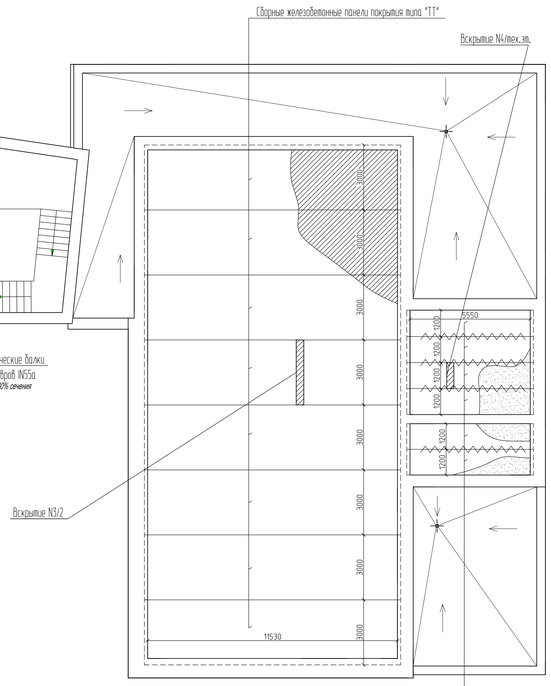
ПЛАН ПОКРЫТИЯ НАД ТЕХНИЧЕСКИМ ЭТАЖОМ

Сборные железобетонные многопустотные настилы покрытия типа "НВ", толщиной 220мм

- сборные железобетонные ребристые плиты перекрытия типа "ПРТ", h=120мм
- следы протечек на нижней плоскости панелей покрытия на общей площади 25кв.м.
- трещины по рустам настилов покрытия
- шелушение окрасочного слоя на нижней плоскости настилов покрытия на общей площади 10кв.м.

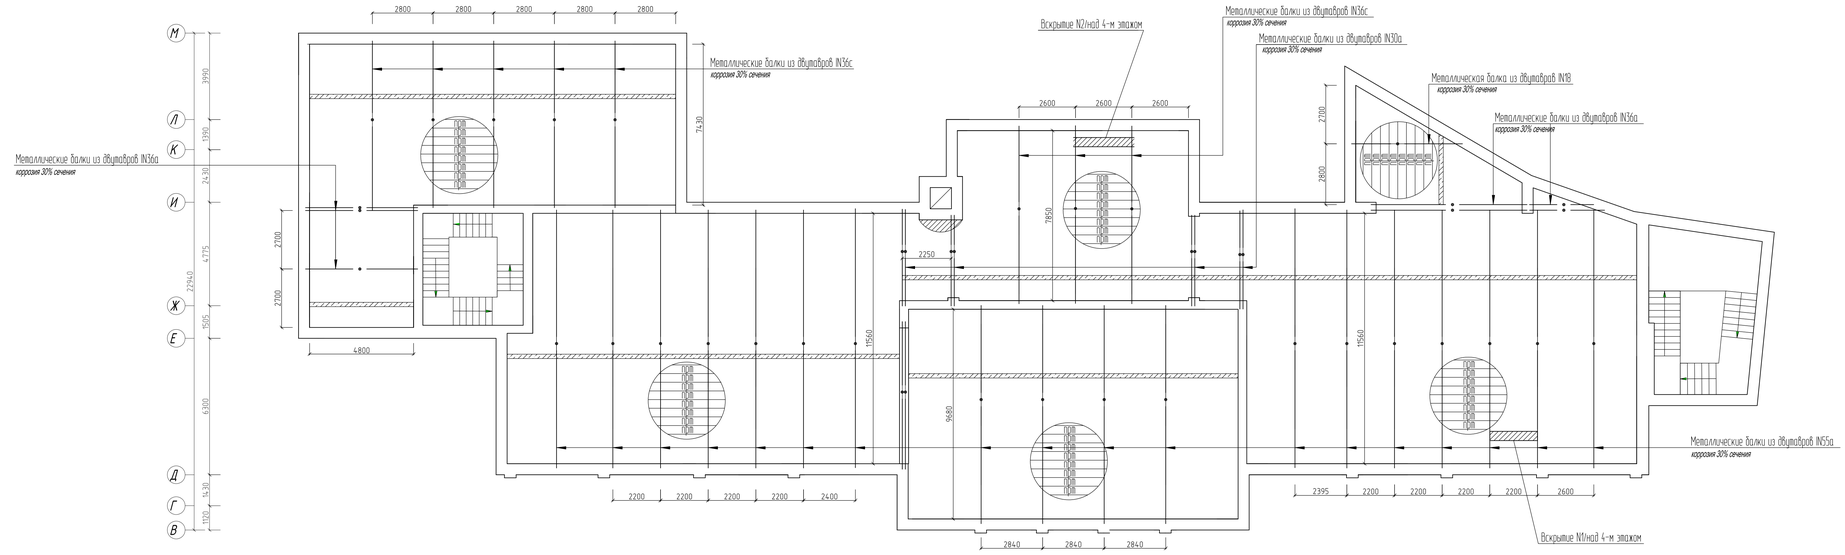
ПЛАН ПЕРЕКРЫТИЯ НАД 4-М ЭТАЖОМ

- следы протечек на нижней плоскости перекрытия на общей площади 2кв.м.
- сборные железобетонные ребристые плиты перекрытия типа "ПРТ", h=120мм

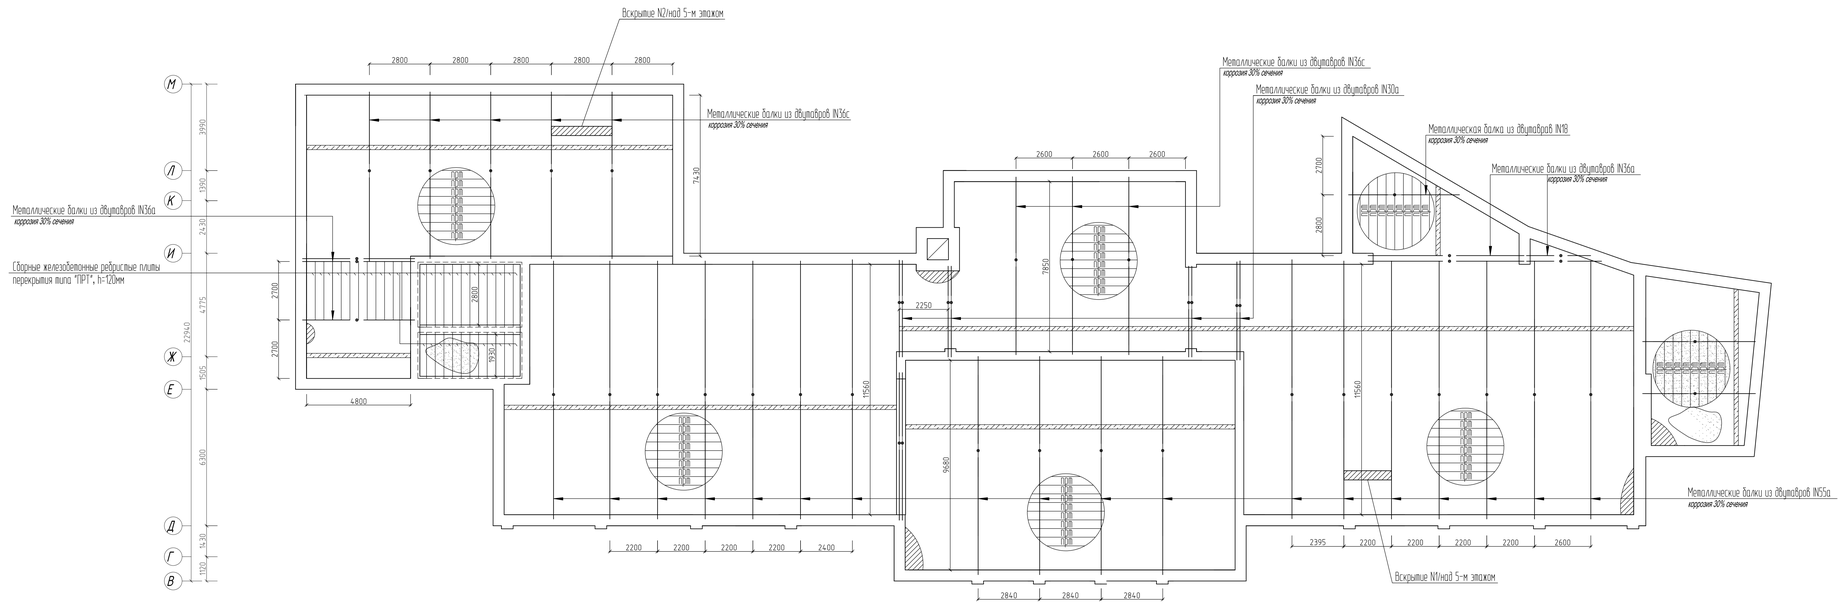
ПЛАН ПЕРЕКРЫТИЯ НАД 5-М ЭТАЖОМ

- следы протечек на нижней плоскости перекрытия на общей площади 10кв.м.
- сборные железобетонные ребристые плиты перекрытия типа "ПРТ", h=120мм
- шелушение окрасочного слоя на нижней плоскости перекрытия на общей площади 8кв.м.

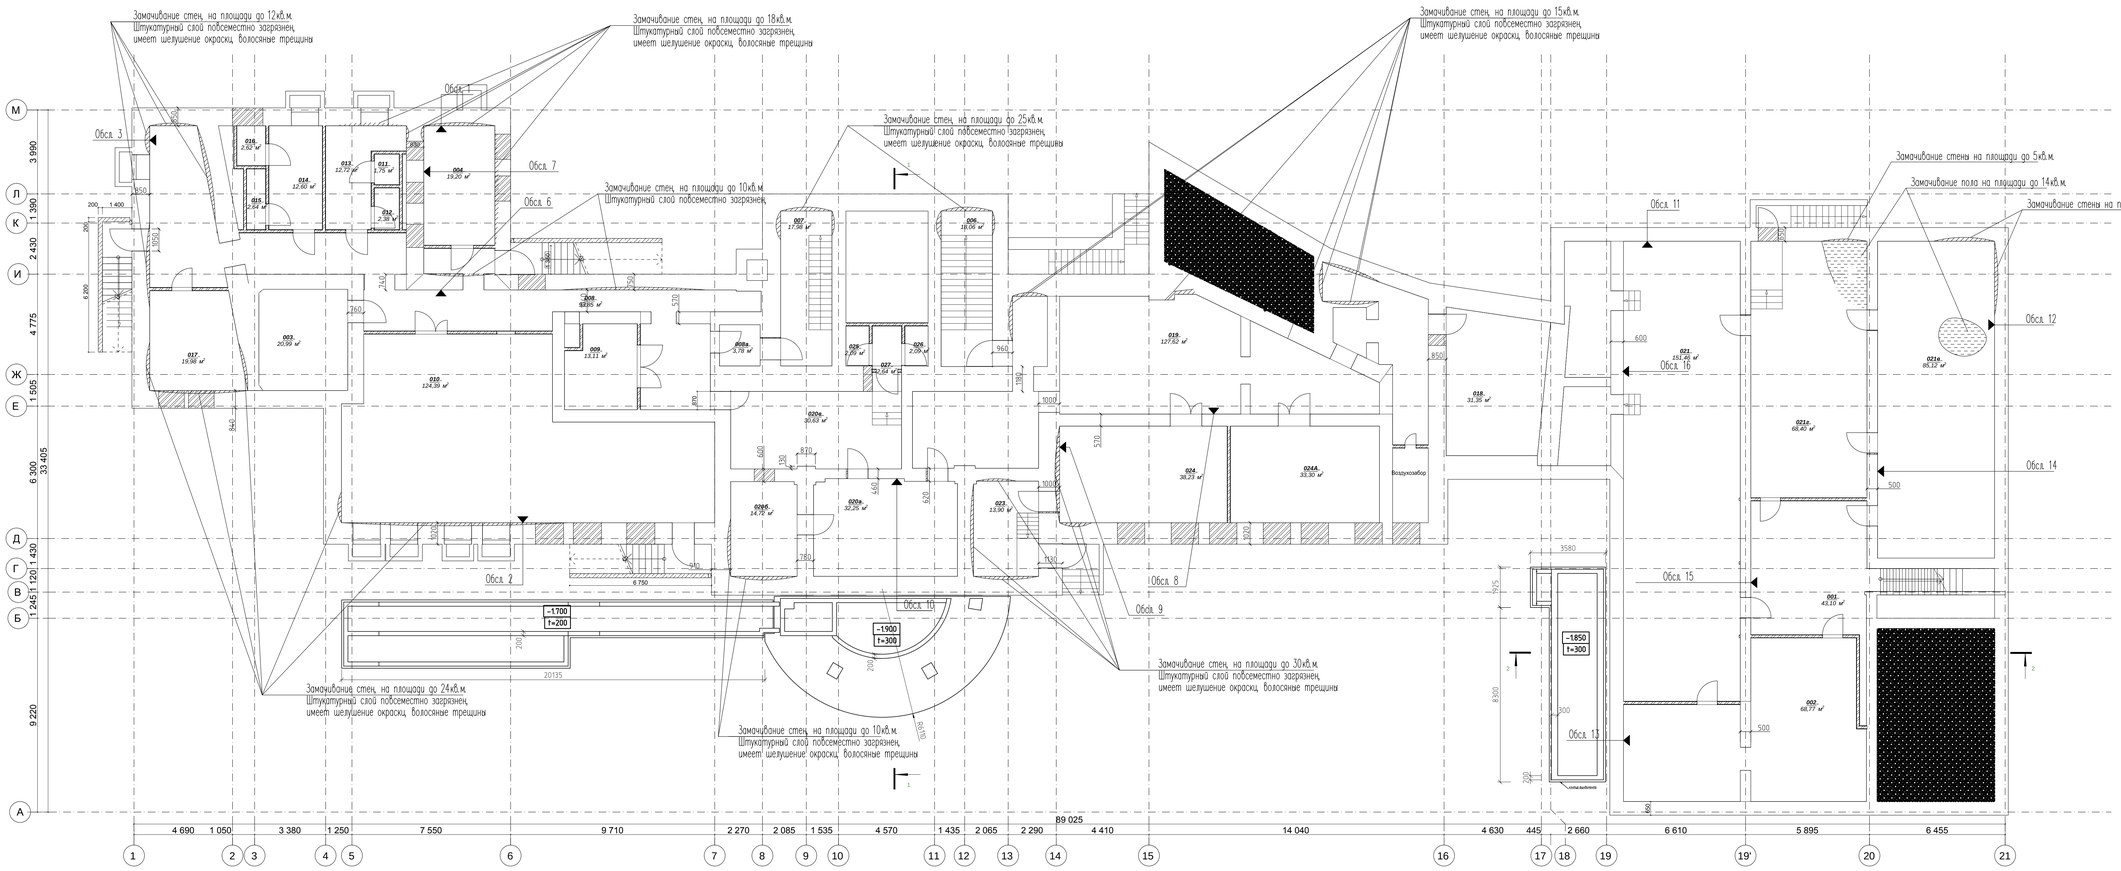
План цокольного этажа в осях "1-18" и план технического подполья в осях "18-21" с результатами обследования М1:100

1.Обсл.1,2,3,4– стены наружные несущие, выполнены из кирпича глиняного М75, на цементно–известковом растворе М25, оштукатуренные, общей толщиной 850–1020мм. Результаты определения прочностных характеристик материалов смотри журнал инструментального обследования. Со стороны помещений выполнено отделка конструкций стен штукатуркой и выполнено облицовка стен листами гипсокартона по металлическому каркасу.

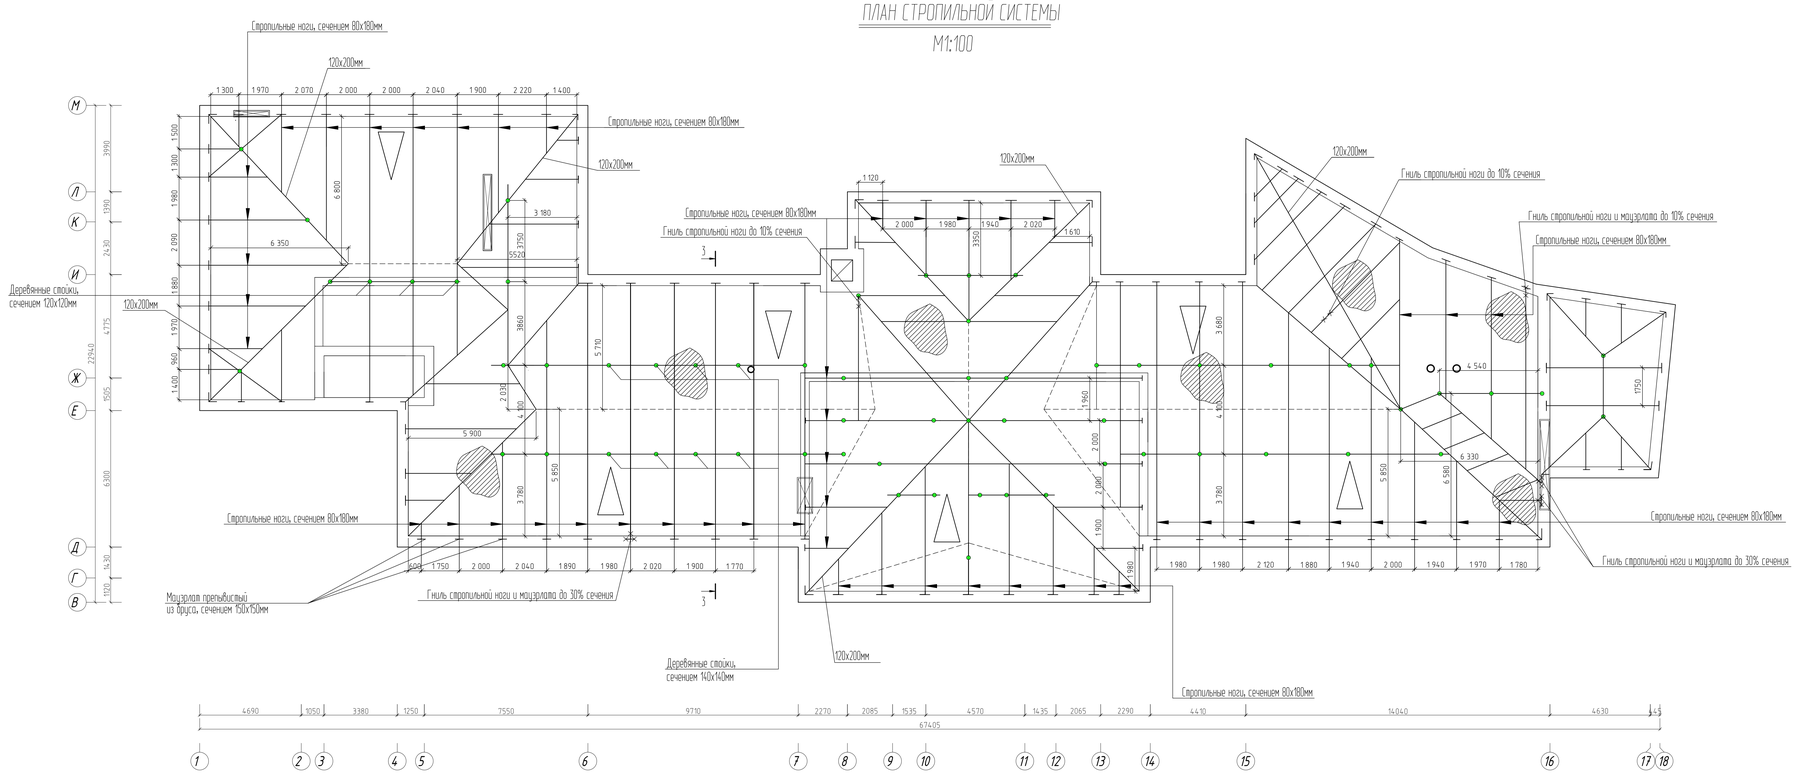
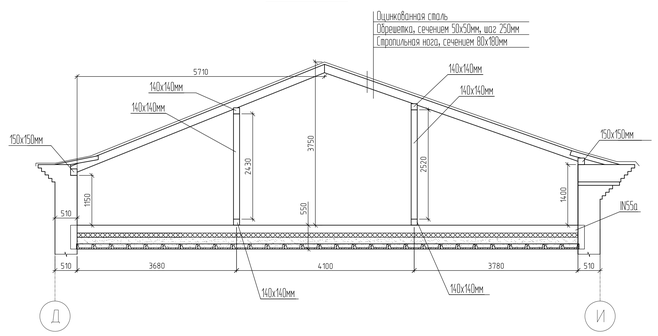
ПЛАН СТРОПИЛЬНОЙ СИСТЕМЫ

- слуховое окно
- вентиляционная шахта
- гниль деревянных элементов стропильной системы
- следы протечек на деревянных элементах стропильной системы на площади до 30кв.м.

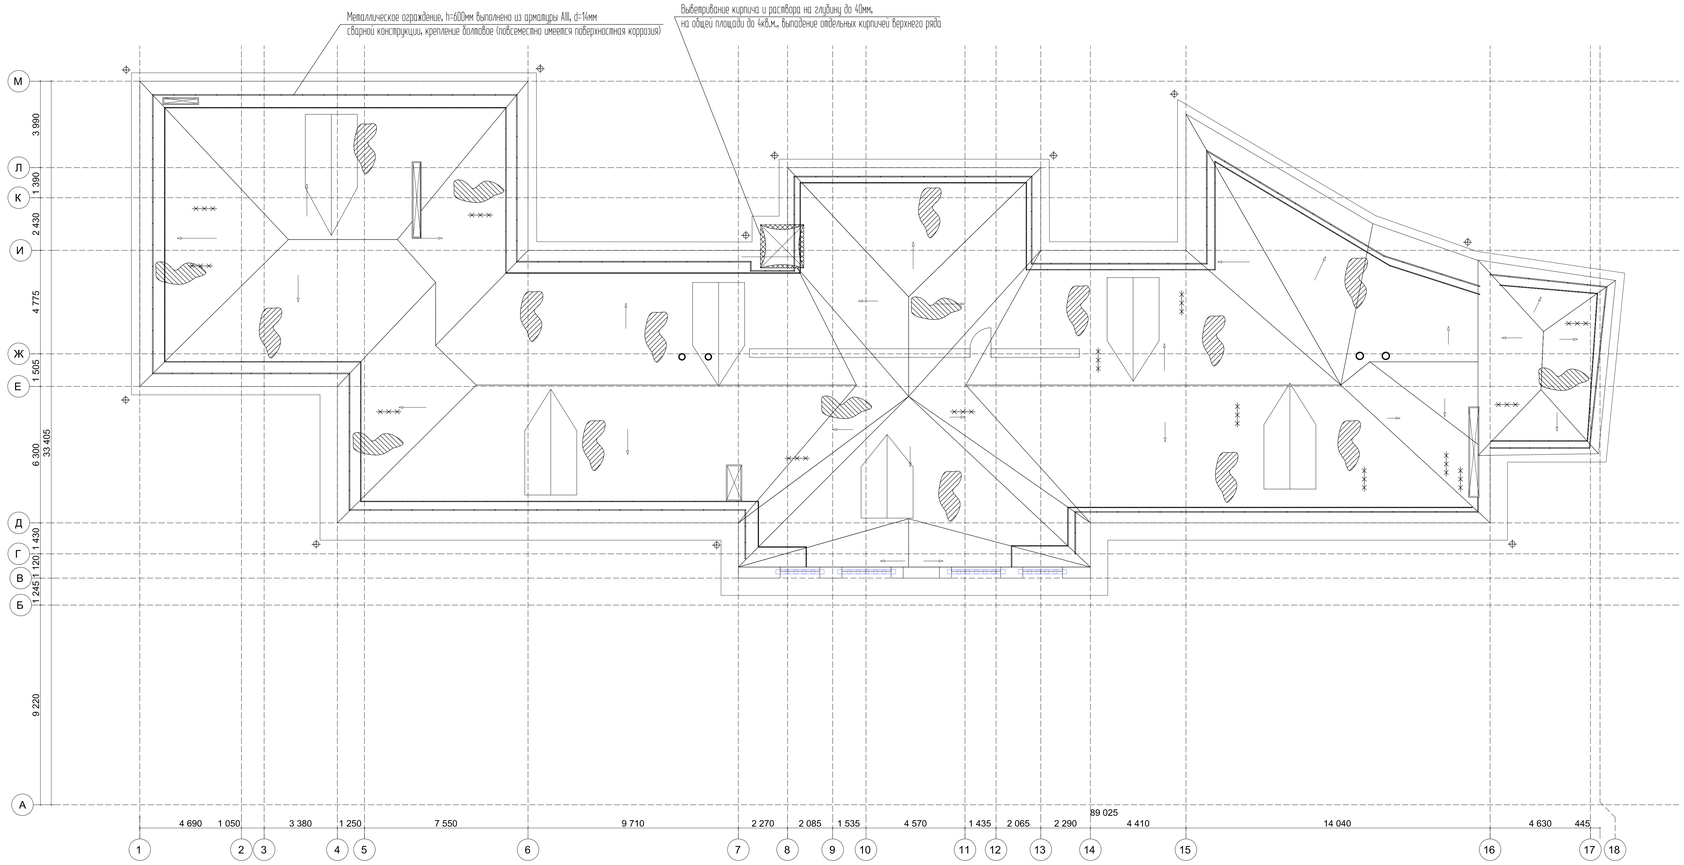
- слуховое окно
- вентиляционная шахта
- уклон кровли
- проёмины, просветы, некачественное крепление кровельных листов между собой
- поверхностная коррозия кровли
- воронка наружного водостока

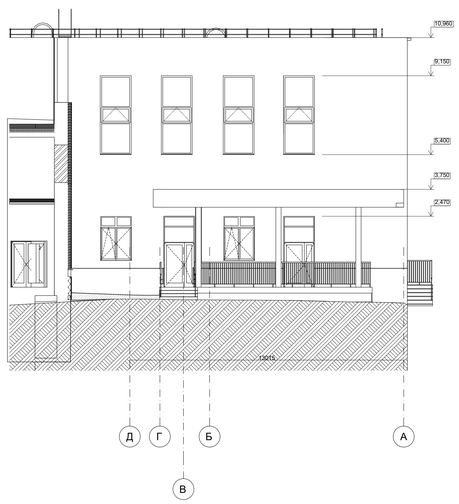
Фасад в осях: "Д-А". М 1:100

- *– трещины в штукатурном слое;*
- *– обрушение окрасочного и штукатурного слоев на стенах, колоннах;*
- *– следы от замачивания на поверхности стен;*

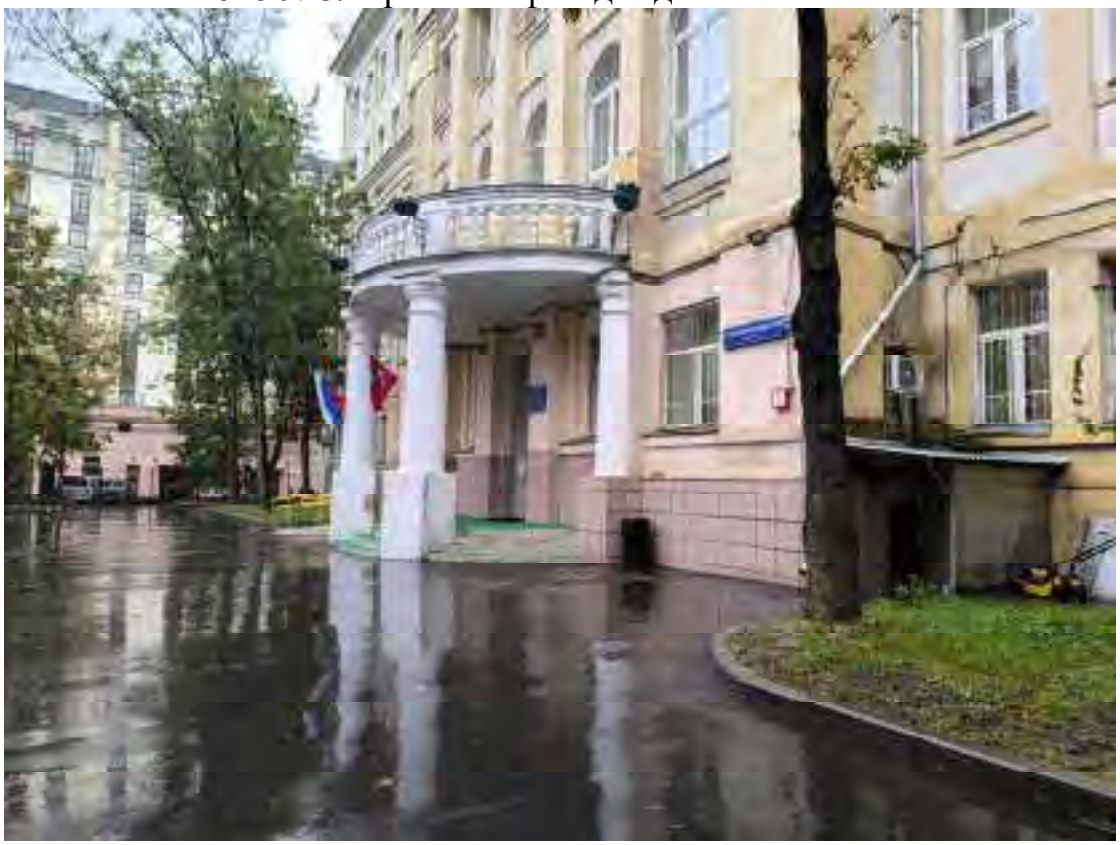
Фото №9. Фрагмент фасада здания по оси «Г».

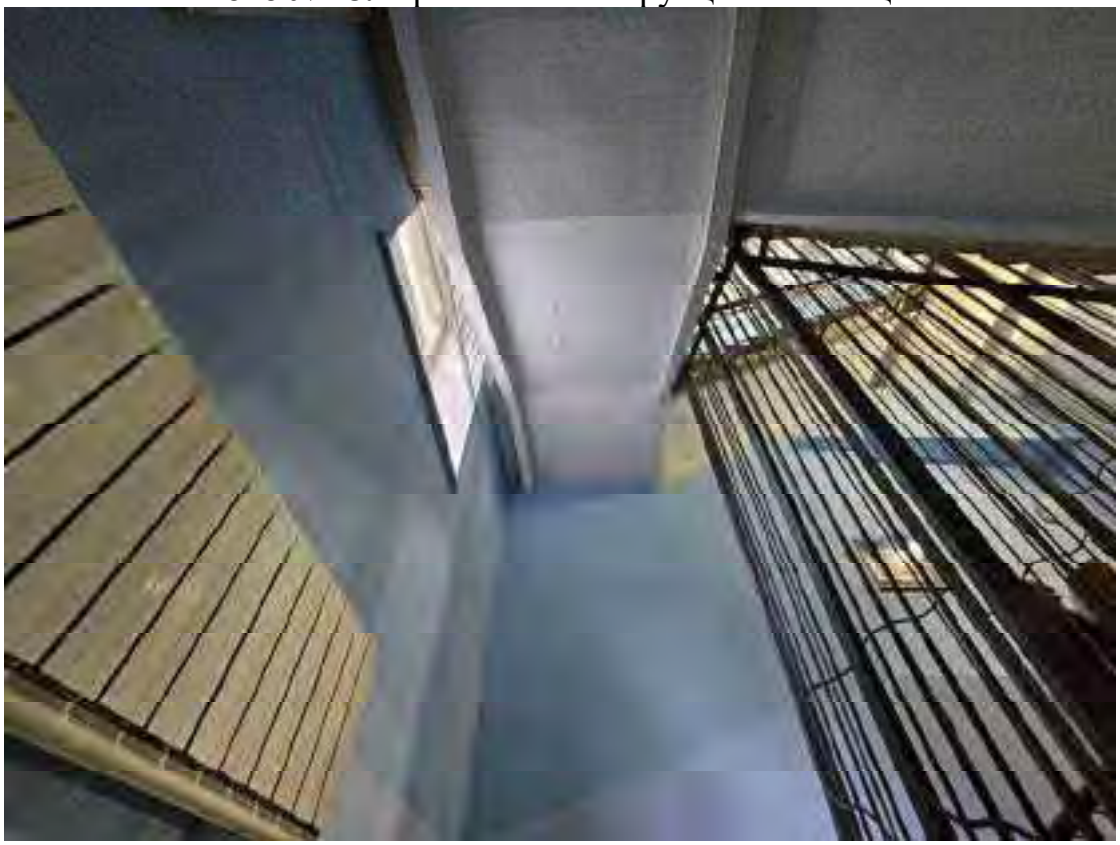
Фото №29. Фрагмент конструкций лестницы.

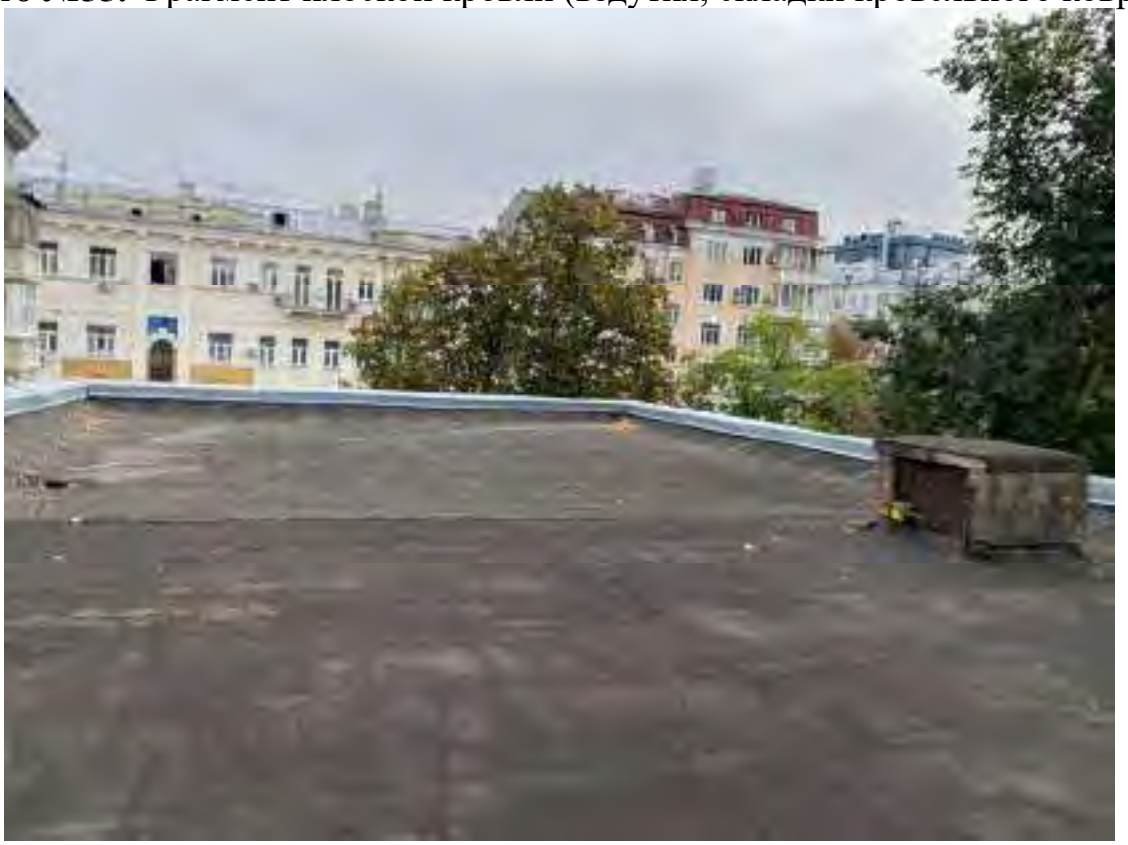
Фото №56. Фрагмент отсутствия окрытия парапета кровли.
