Localización	Salida - L599
Equipamiento	Union terminal cable/linea
Fase	Т
Carga actual 163	Carga máxima 230
Fecha de Inspección	19/05/2005

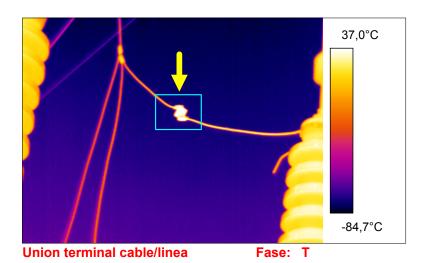
T. Medida	60,0°C	T. Ambiente	15,0°C	Carga Actual	163	Carga Max.	230
i. Mcalaa	00,0 0	1. Ambiente	10,0 0	ouiga Actual	100	ourga max.	200

Sobretemperatura (Δt) corregida para carga del 100%: 134,3 °C

Si 69° C < Δt < 138° C Realizar el mantenimiento de forma programada
