AVIS SUITE A EXAMEN DE DOCUMENTS

FICHE N° : 13

PARIS - SNC PARIS 17 AND CO - TRANCHE 2 - CONSTRUCTION ENSEMBLE IMMOBILIER - 4 AVENUE DE LA PORTE DE SAINT OUEN

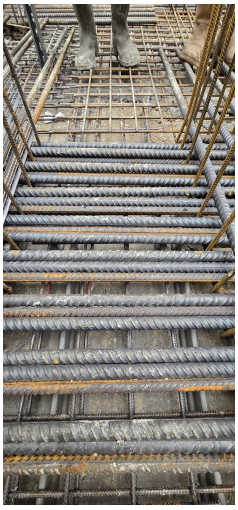
Éléments examinés	Avis*	Observations et commentaires	N°
GOE - Paquet de 3 barres horizontales

F	Rappel de l'observation précédente : La disposition des armatures en armatures de 3 barres horizontales n'est pas conforme (cf. FD P 18-717 §8.9.1) il conviendra d'adapter le ferraillage en paquet formant un triangle. La justification de l'enrobage par diamètre équivalent du paquet et justification au calcul (déplacement du cg des barres) devra nous être transmise. Autocontrôles à transmettre, cf. Avis 544. L'avis 541 est levé.	
GOE - NHG Radier - Prise en compte de la pression Références: P17_T2_IN_EXE_LGD_GOE_I003_NDC_IZ_FD_028004_B-B. Note d'hypothèses du radier	F	Rappel de l'observation précédente : Il conviendra de nous confirmer que la poussée des terres et des eaux sur la paroi n'est pas considérée dans la justification du radier (§4.4.2). En effet, ces efforts ayant un effet favorable sur le radier ne doivent pas être considérés dans le dimensionnement du radier. Retour entreprise: Poussée des eaux non considérée dans la justification des radiers. Poussée des terres considérée avec le coefficient adapté (charge favorable) L'avis 531 est levé.

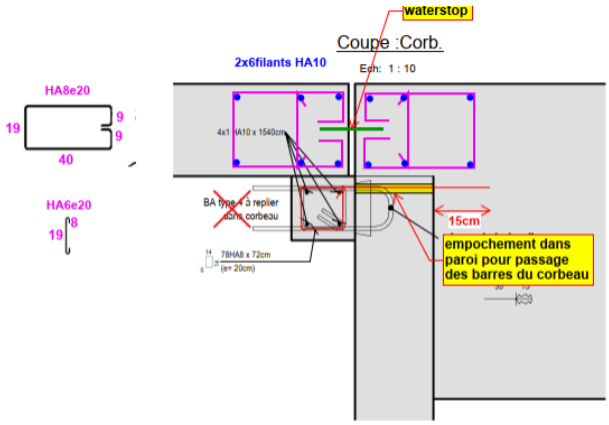
Éléments examinés	Avis*	Observations et commentaires	N°
GOE - Dispositions à préciser

Références: 24-11-14 -T2-CT-RAPPORT D'ETAPE 01-241112_Retour LEG ING.pdf	S	**Rappel de l'observation précédente :** **1°)En attente de la justification du mur de soutènement à la poussée (mise en œuvre non conforme aux dispositions de la G3 de l'entreprise)** **-> Suite au retour entreprise : Justification à la flexion transmise, la remarque 1 est levée.** **2°) ainsi que le détail d'ancrage du corbeau support de la dalle du PH5 de l'auberge. Le traitement du cuvelage au droit des 2 joints actifs (joint sec et corbeau) devront être précisées.** **L'ancrage du corbeau se fait par empochement dans la paroi existante au lieu disposition en corbeau. Disposition favorable.** **Le traitement de l'étanchéité au droit du corbeau (coin joint sec) reste à préciser.**	**547**
GOE - Armatures anti-poinçonnement radier Références: P17_T2_IN_EXE_LGD_GOE_I003_ARM_I1_FD_028160_A-A. Armatures radier - Plans de détails - Zone 1 P17_T2_IN_EXE_LGD_GOE_I003_ARM_I1_FD_028153_A-A. Armatures radier - Nappe inférieure - Zone 1 P17_T2_IN_EXE_LGD_GOE_I003_ARM_I1_FD_028156_A-A. Armatures radier - Nappe supérieure - Zone 1 24-11-14 -T2-CT-RAPPORT D'ETAPE 01-241112_Retour LEG ING.pdf	F	Rappel de l'observation précédente : Les contours non continus au droit des fosses des poteaux doivent être justifiés avec un contour u,out réduit conformément aux prescriptions de la NF EN 1992-1-1 et la FD P 18-717. Il conviendra également de préciser si la vérification au poinçonnement des voiles a été effectuée (cf. 6.4.1 FD P 18-717) Suite retour de l'entreprise : -> vérification des voiles faite conformément à FD P 18-717 -> Calcul des contours réduits des cages de poinçonnement autour des cages. L'avis 533 est levé.
