Fjordgata 30 - håndtering av hovedkonstruksjoner i underetasje og kjeller - uttalelse fra Byantikvaren

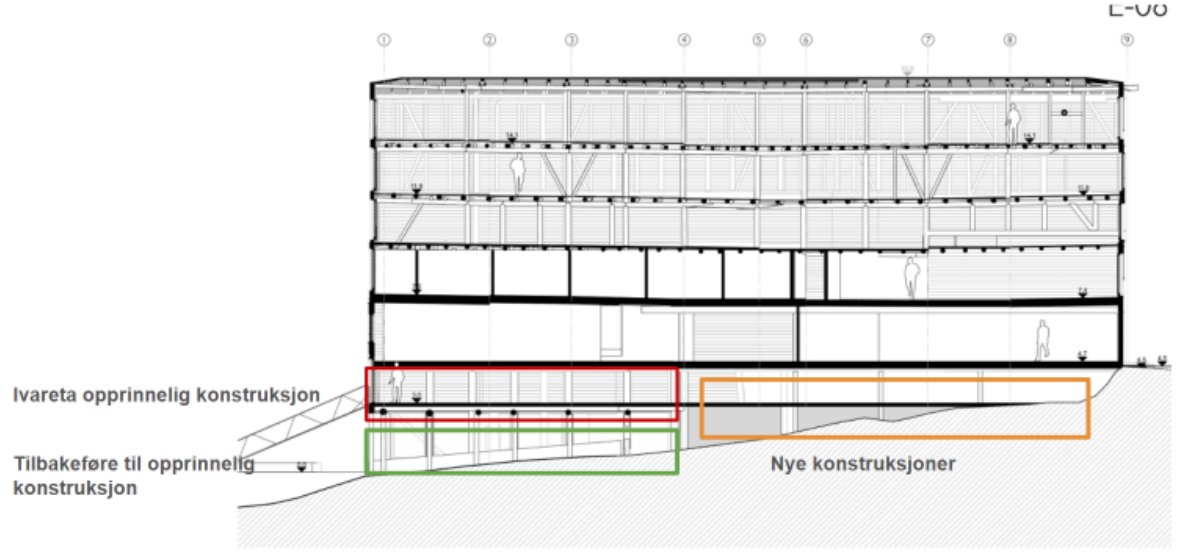
Bæresystemet under brygga, foran landkaret, ble også endret på 1980-tallet, med nye “stripefundamenter” i betong, hvor pælene står. Her er det stolper både i betong og tømmer, med til dels store skader i tømmerstolpene. Vi kjenner ikke til skadeomfanget og holdbarheten til betongkonstruksjonene.

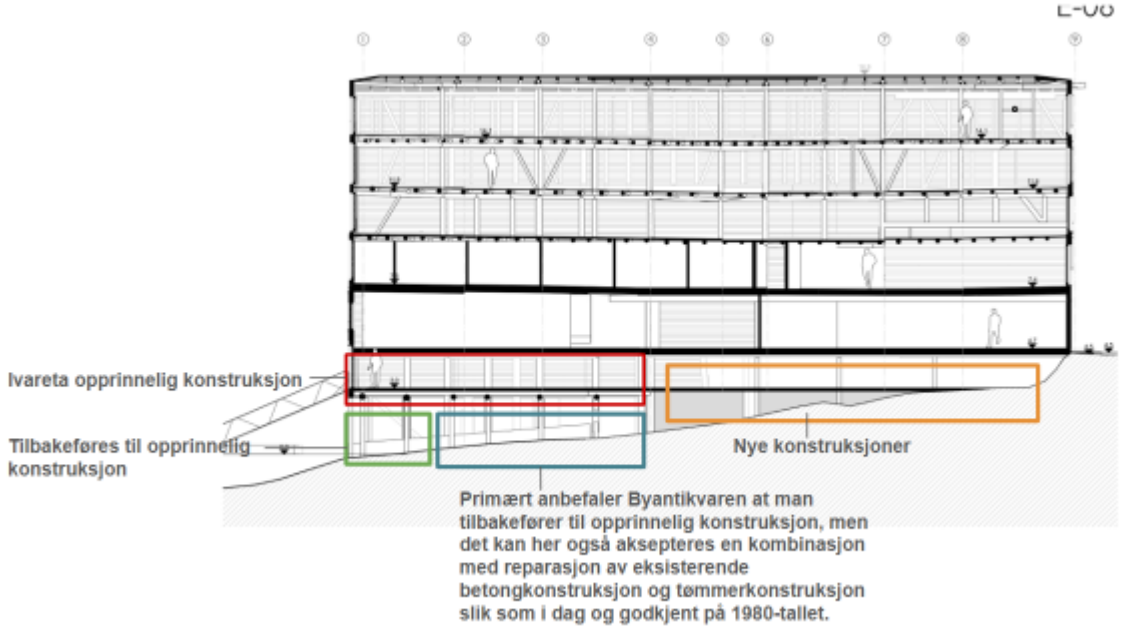
Primær anbefaling

Vår klare anbefaling er at hele hovedkonstruksjonen mellom kanalen og landkaret reetableres som opprinnelig. Dette vil også gjøre fremtidig vedlikehold/istandsetting mer forutsigbart og enklere. Vi ser at kombinasjonen med betong og treverk i flomålet ikke gir en god og varig løsning. Dette vises også tydelig i Fjordgata 30.
