iPhone X 以上机型移高移低面容修复

(迅维手机维修培训学校制作)

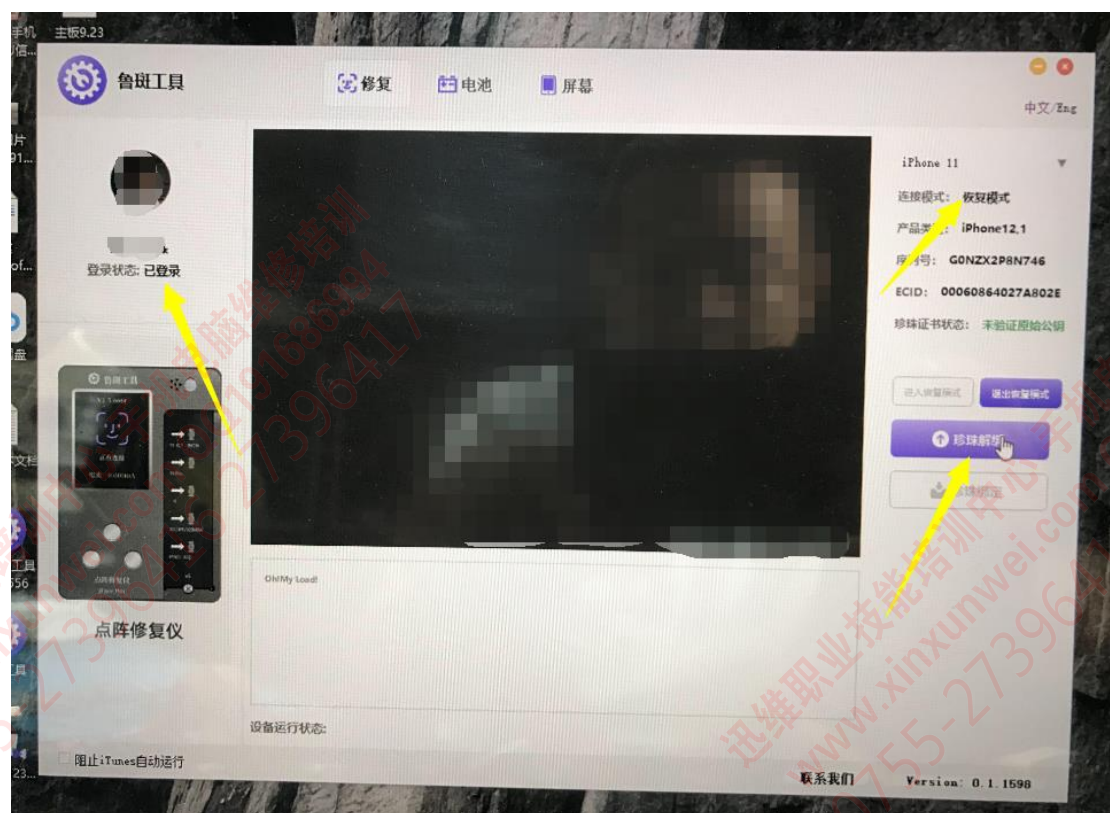
如图移高移低故障现象

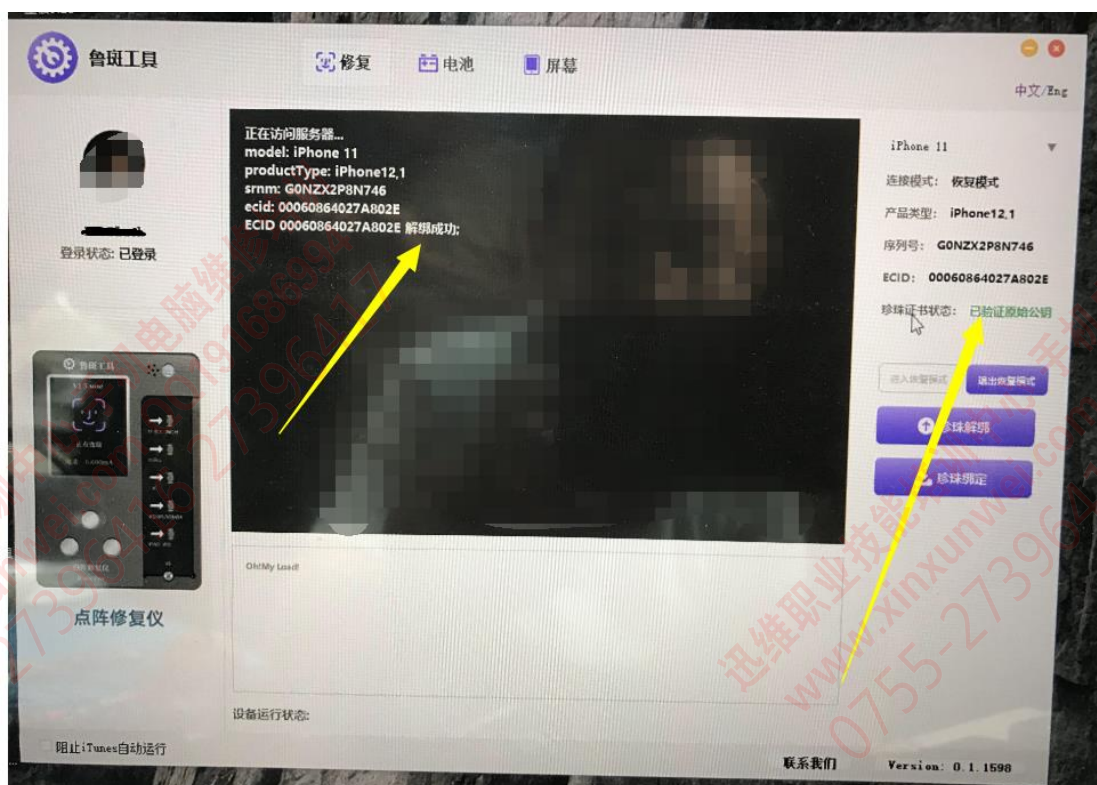
解绑成功后就可以去拆点阵了。如图解绑成功。

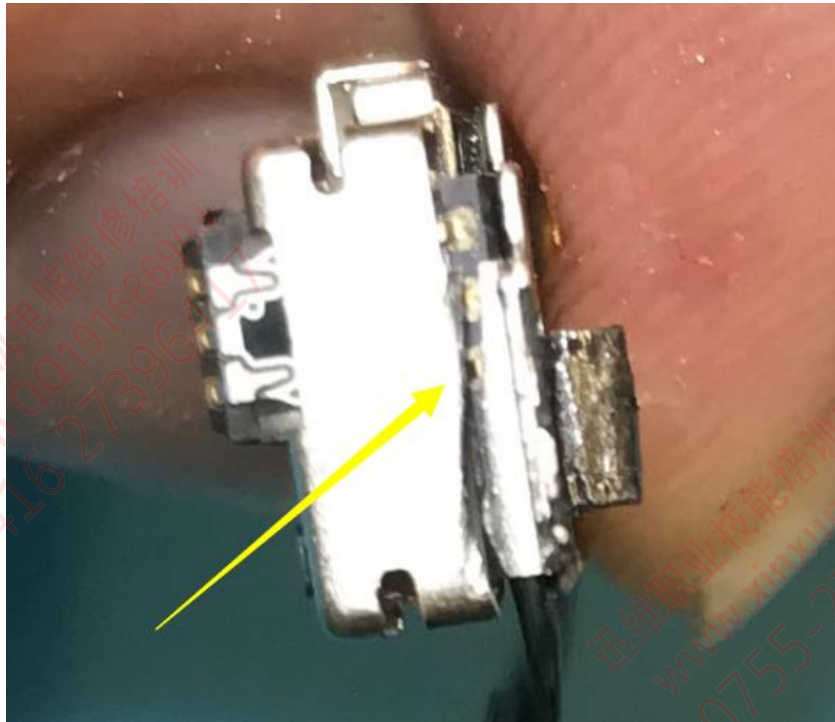
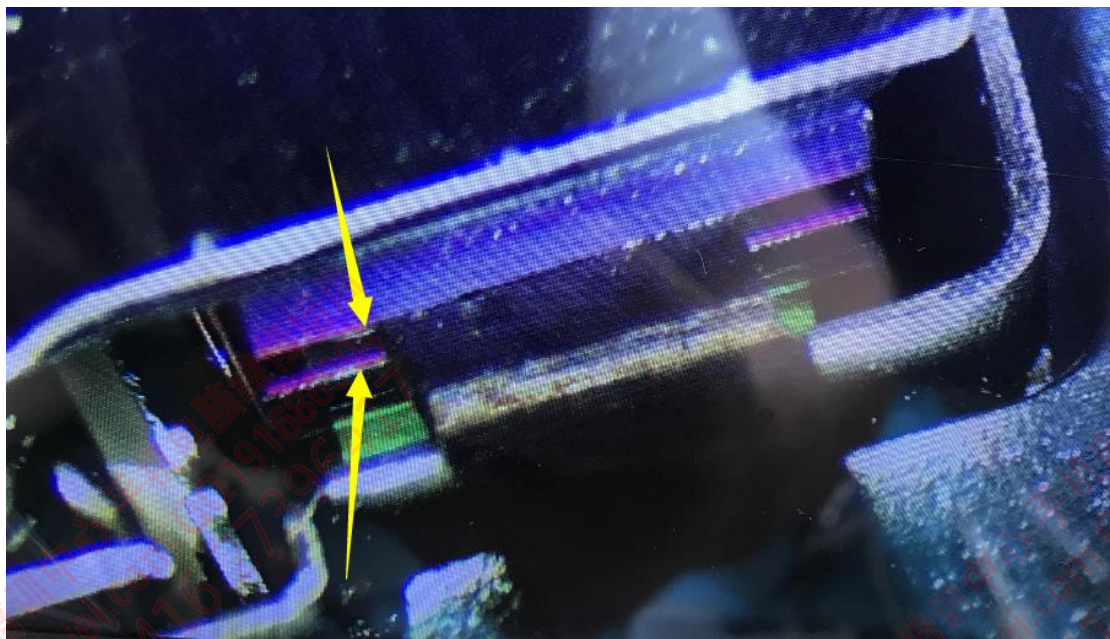
切开后如图

解绑成功后下面我们去拆点阵，不同机型拆法大致相同，我们用打磨机沿边框磨开，不要切到点阵玻璃。

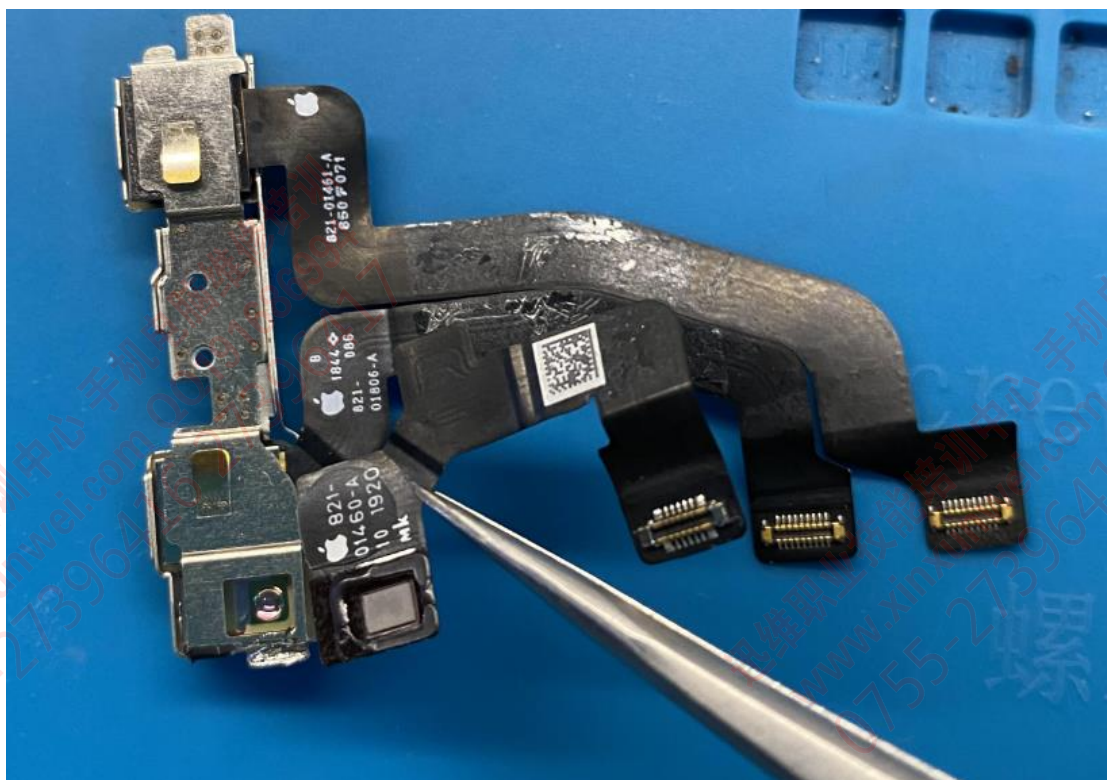
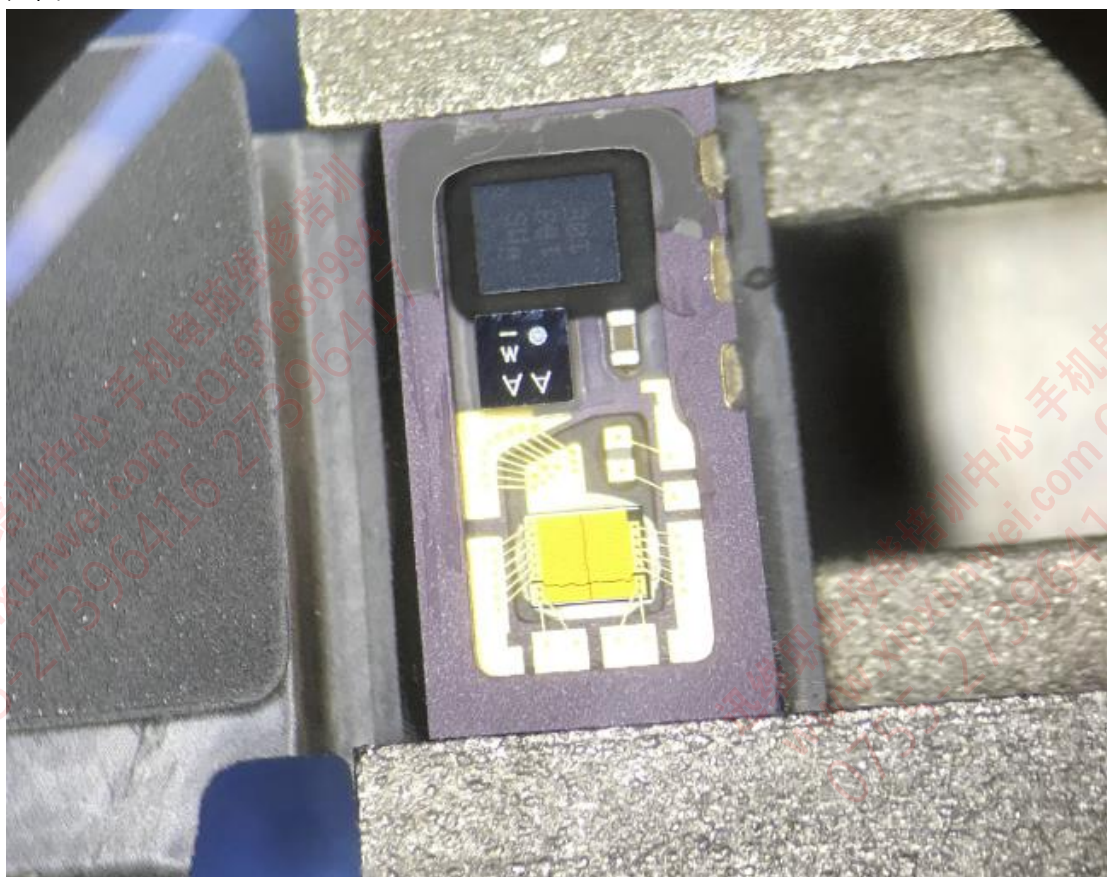
撬开后，我们轻抬铁片，把排线取下。如图
