NAVIERA CRUZ DEL SUR

BOLETIN TRIMESTRAL DE SEGURIDAD

Primer trimestre 2025

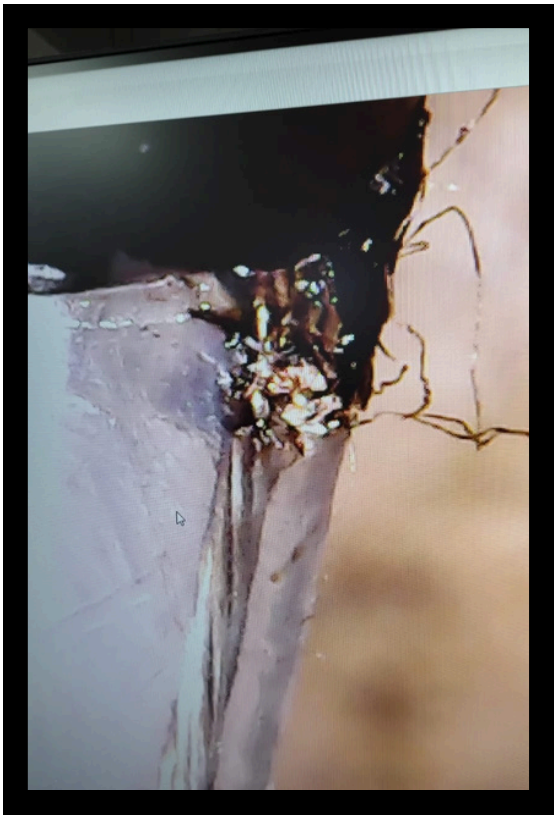
En más del 70% de las roturas reportadas en los equipos UTI de nuestra flota, el origen fue el mismo:
la válvula se cerró sobre la cinta del UTI mientras ésta aún estaba introducida en el tanque.
Este error humano, aunque evitable, tiene consecuencias graves:

- Corte o aplastamiento de la cinta, dejando inutilizado el equipo.
- Daños al sensor de interfaz, comprometiendo las mediciones.
- Costos altos de reparación o reemplazo.
- Tiempo operativo perdido y posibles conflictos en puerto.

Imagen de la rotura de la cinta de medición de una UTI por corte provocado por el cierre de una válvula con la cinta aun extendida.

- ✅ Antes de cerrar cualquier válvula, confirmar visualmente que la cinta ha sido completamente retirada y enrollada.
- ✅ No dejar el UTI “colgando” mientras se hacen otras tareas. El equipo debe retirarse de inmediato una vez finalizada la medición.
- ✅ Asignar un operador responsable durante las tareas de medición, que no se distraiga ni delegue sin asegurar el retiro del equipo.
